Bebauungsplan Sonne

Bodenbelastungen und Entsorgungskonzept

Gersagstrasse / Gerliswilstrasse 6020 Emmenbrücke

03. Juli 2020 (ersetzt Entwurf vom 29.11.2019)

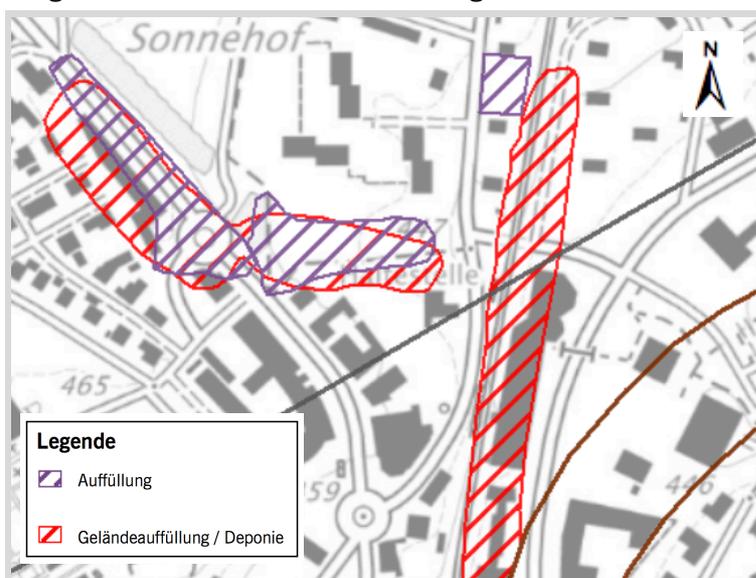
Abbildung 2:

Hinweis auf anthropogenen Böden mit einer künstlichen Auffüllung im Bereich den Familiengärten.

Auf dem Geoportal des Kantons Luzern (siehe Abb. 2) sowie auf der geologischen Karte (siehe Abb. 3) bestehen Hinweise auf anthropogene Böden und eine künstliche Auffüllung im Bereich der Familiengärten. Diese künstliche Auffüllung erscheint aber nicht im Kataster der belasteten Standorte.

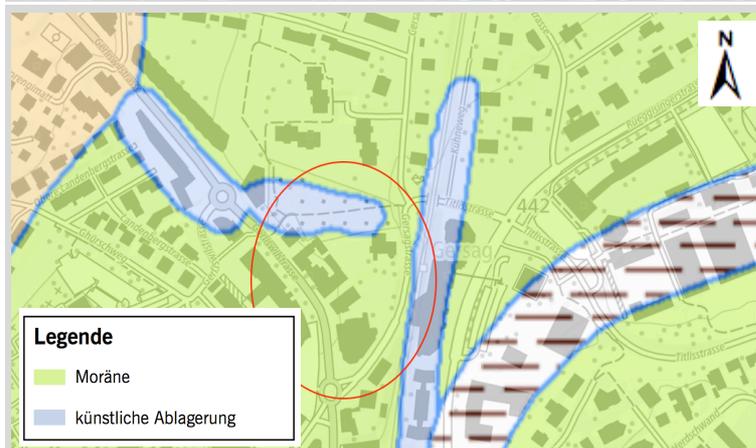
Abbildung 3:

Ausschnitt aus der geologischen Karte 1:2'500 mit der Lage der Projektperimeter in Emmenbrücke.

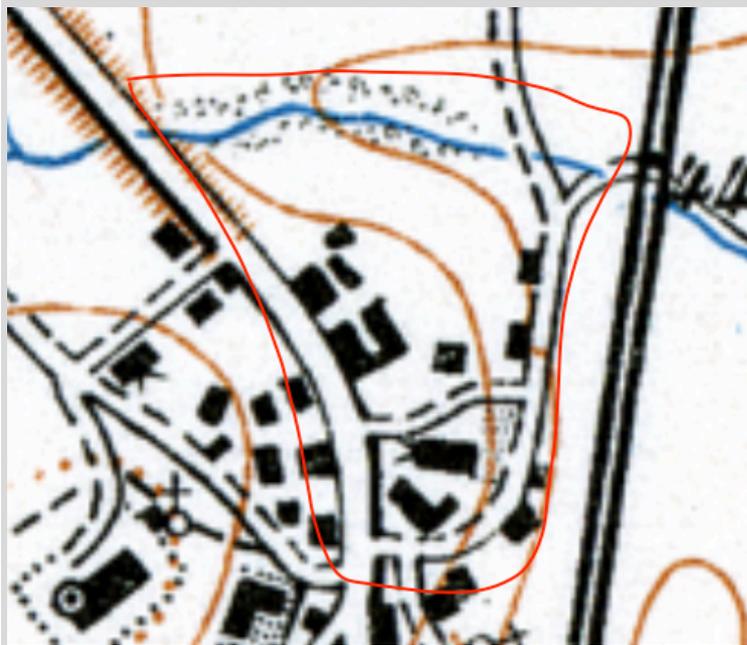
Abbildung 4:

Ausschnitt aus den Historischen Karten von ca. 1930 mit der Lage des Projektperimeters in Emmenbrücke. Im Bereich der Familiengärten erscheint ein Bach.

Gemäss historischen Luftbildern wurde diese Fläche über mehrere Jahrzehnte als Familiengärten genutzt. Bis ca. 1930 floss ein Bach durch den Projektperimeter (siehe Abb. 4). Auf dem Luftbild in 1931 erscheint der Bach nicht mehr, jedoch ist eine dunkle Schicht sichtbar, welche als Auffüllung interpretiert werden kann (siehe Abb. 5).

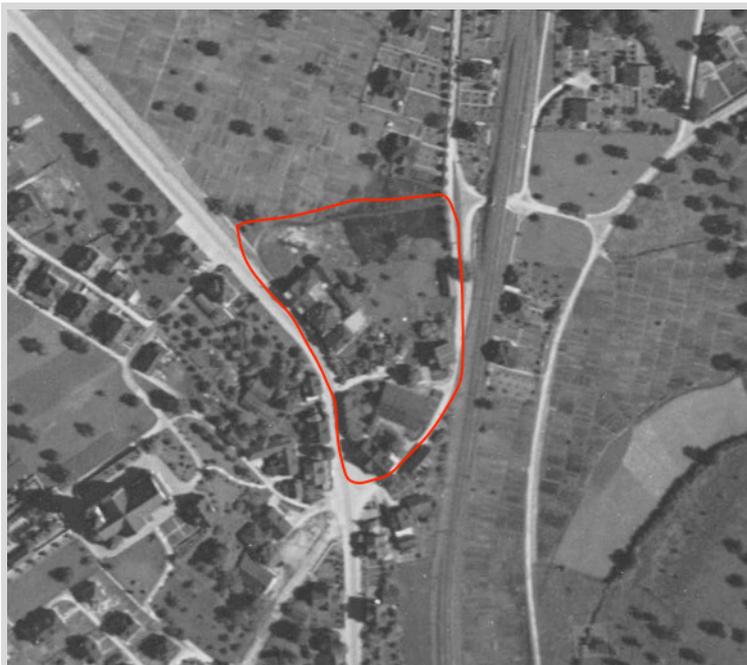
Abbildung 5:

Ausschnitt aus dem Luftbild von 1931 mit der Lage des Projektperimeters in Emmenbrücke. Im Bereich des Baches sind Veränderungen zu erkennen, welche auf eine Verfüllung hindeuten.

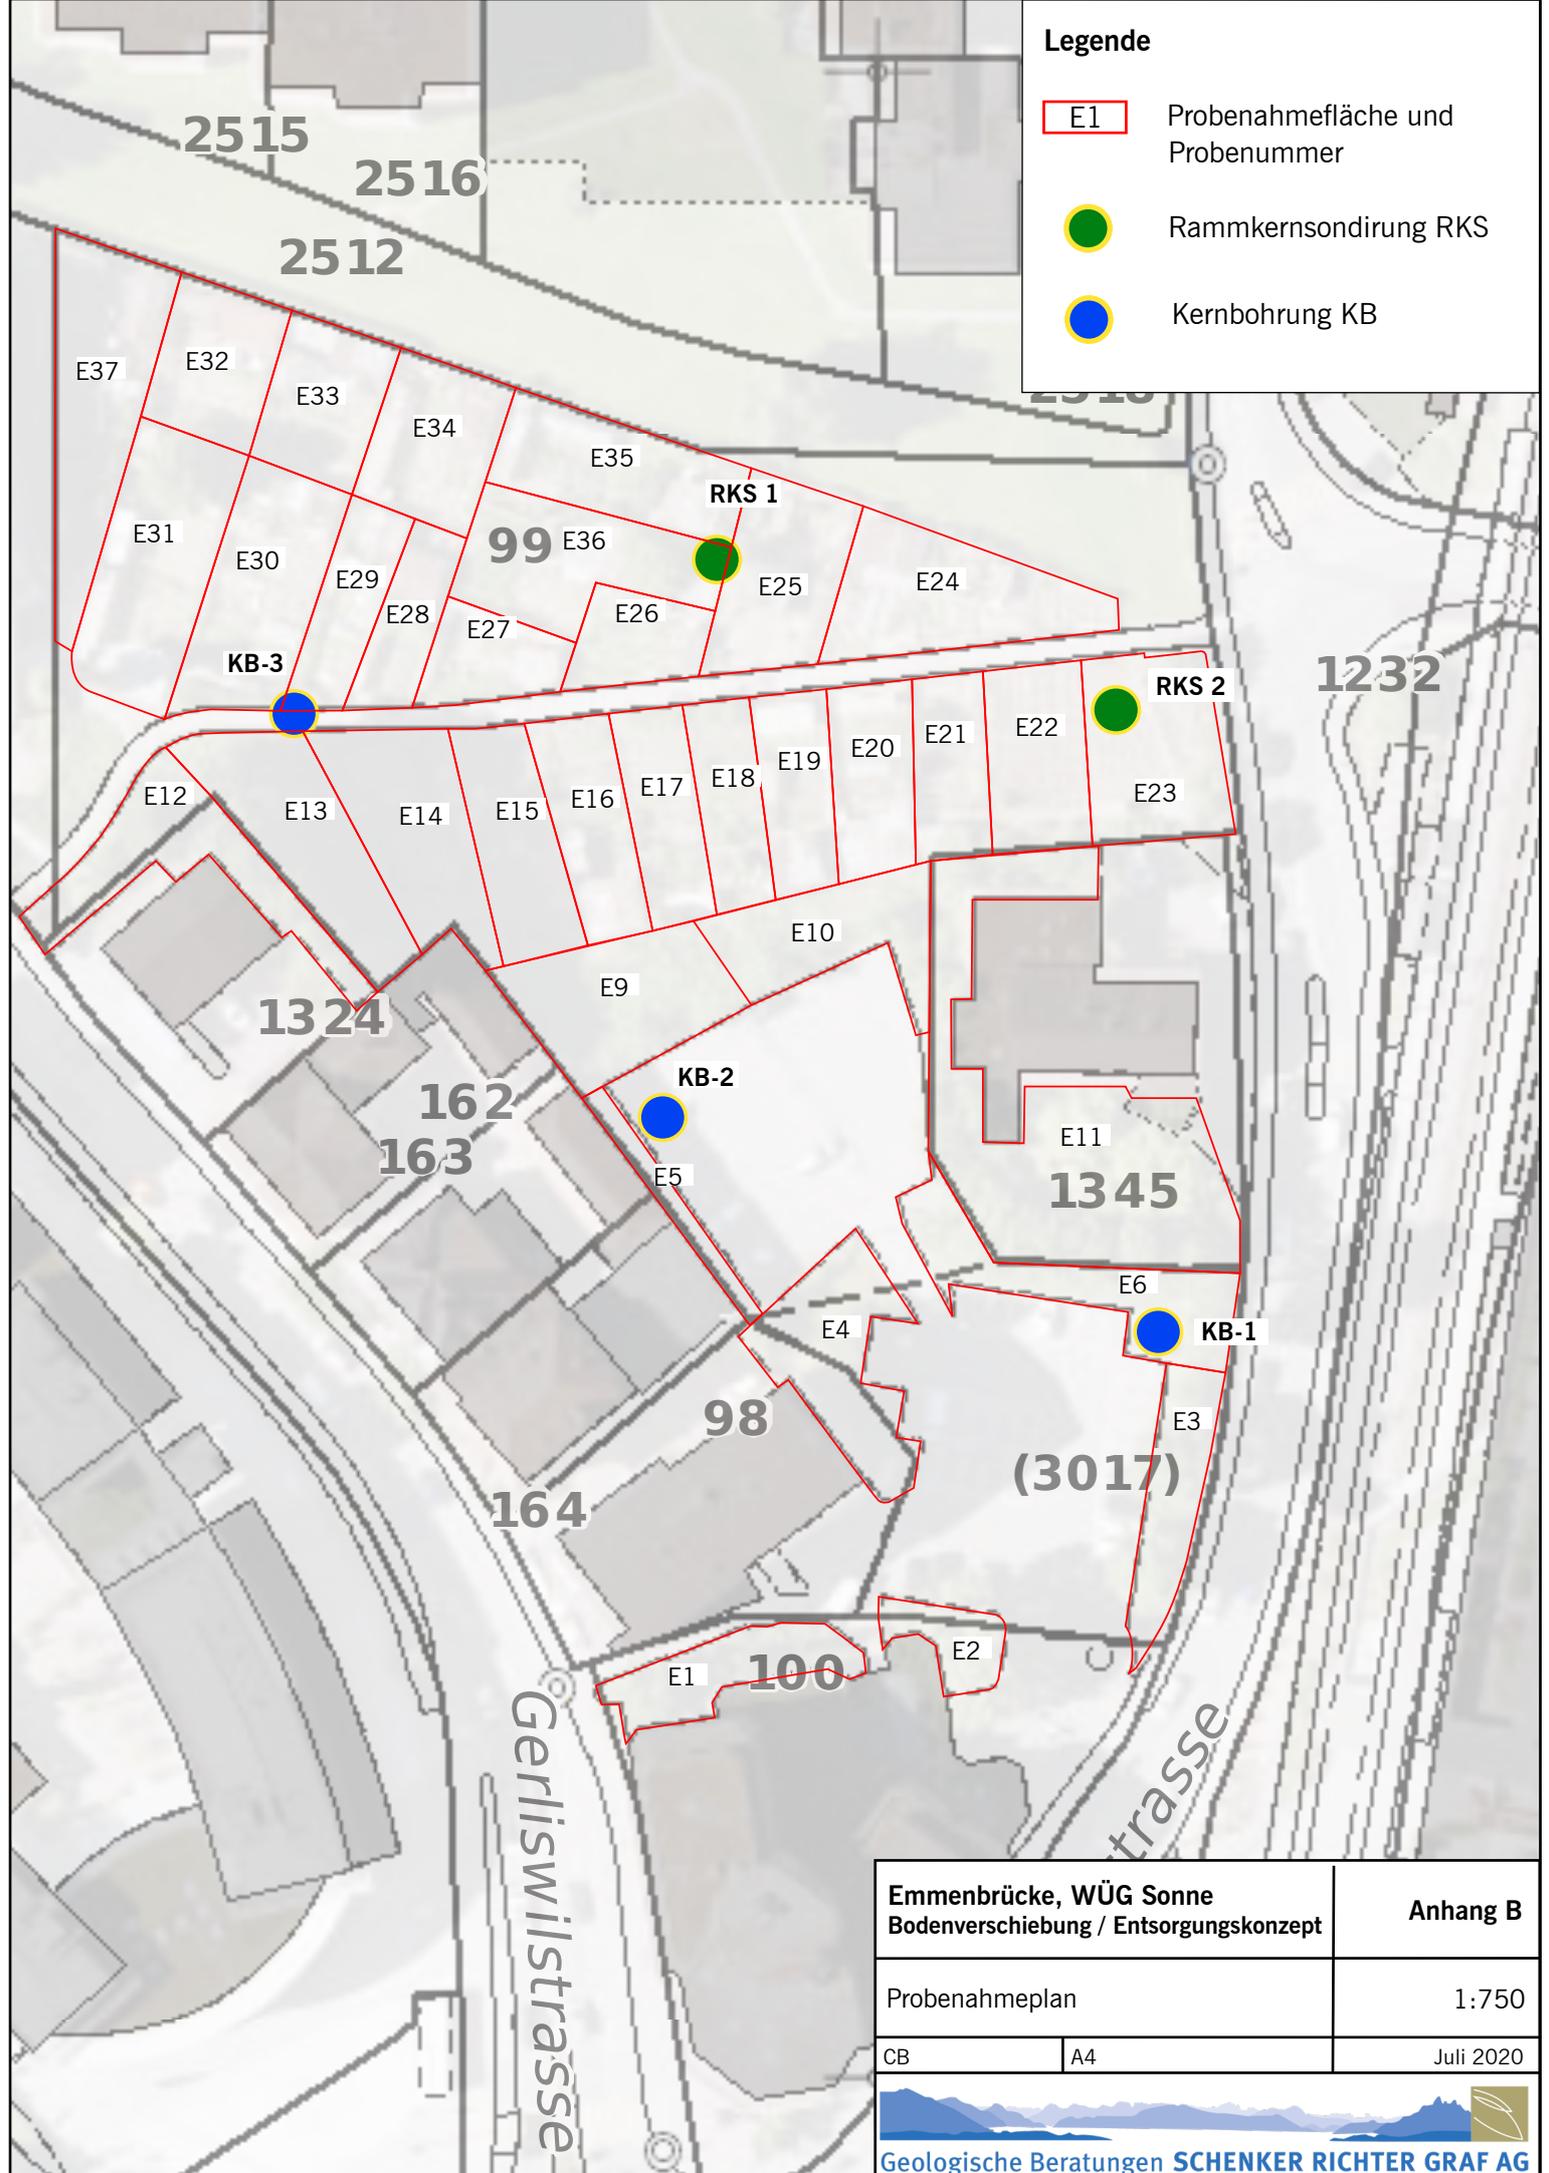
Emmenbrücke, WÜG Sonne		Anhang B
Bodenverschiebung / Entsorgungskonzept		
Probenahmeplan		1:750
CB	A4	Juli 2020

- E1 Probenahme­fläche und Probennummer
- Rammkernsondierung RKS
- Kernbohrung KB

Am 30. Oktober 2019 wurden mittels Bohrstock (Pürckhauer) jeweils 37 Ober- und „Unterbodenproben“ gemäss VBBo im Projektperimeter entnommen (siehe Anhang B). Pro Flächenprobe wurden mindestens 16 Einzeleinstiche zur Bodenentnahme durchgeführt. Die gewonnenen Bodenproben wurden in einem Eimer homogenisiert und anschliessend in einen Plastikbeutel abgefüllt. Die Proben wurden mit einem mXRF-Gerät auf Schwermetalle geprüft. Während der Bodenuntersuchung mittels Bohrstock wurden keine optisch erkennbaren Verfärbungen oder unnatürliche Gerüche festgestellt.

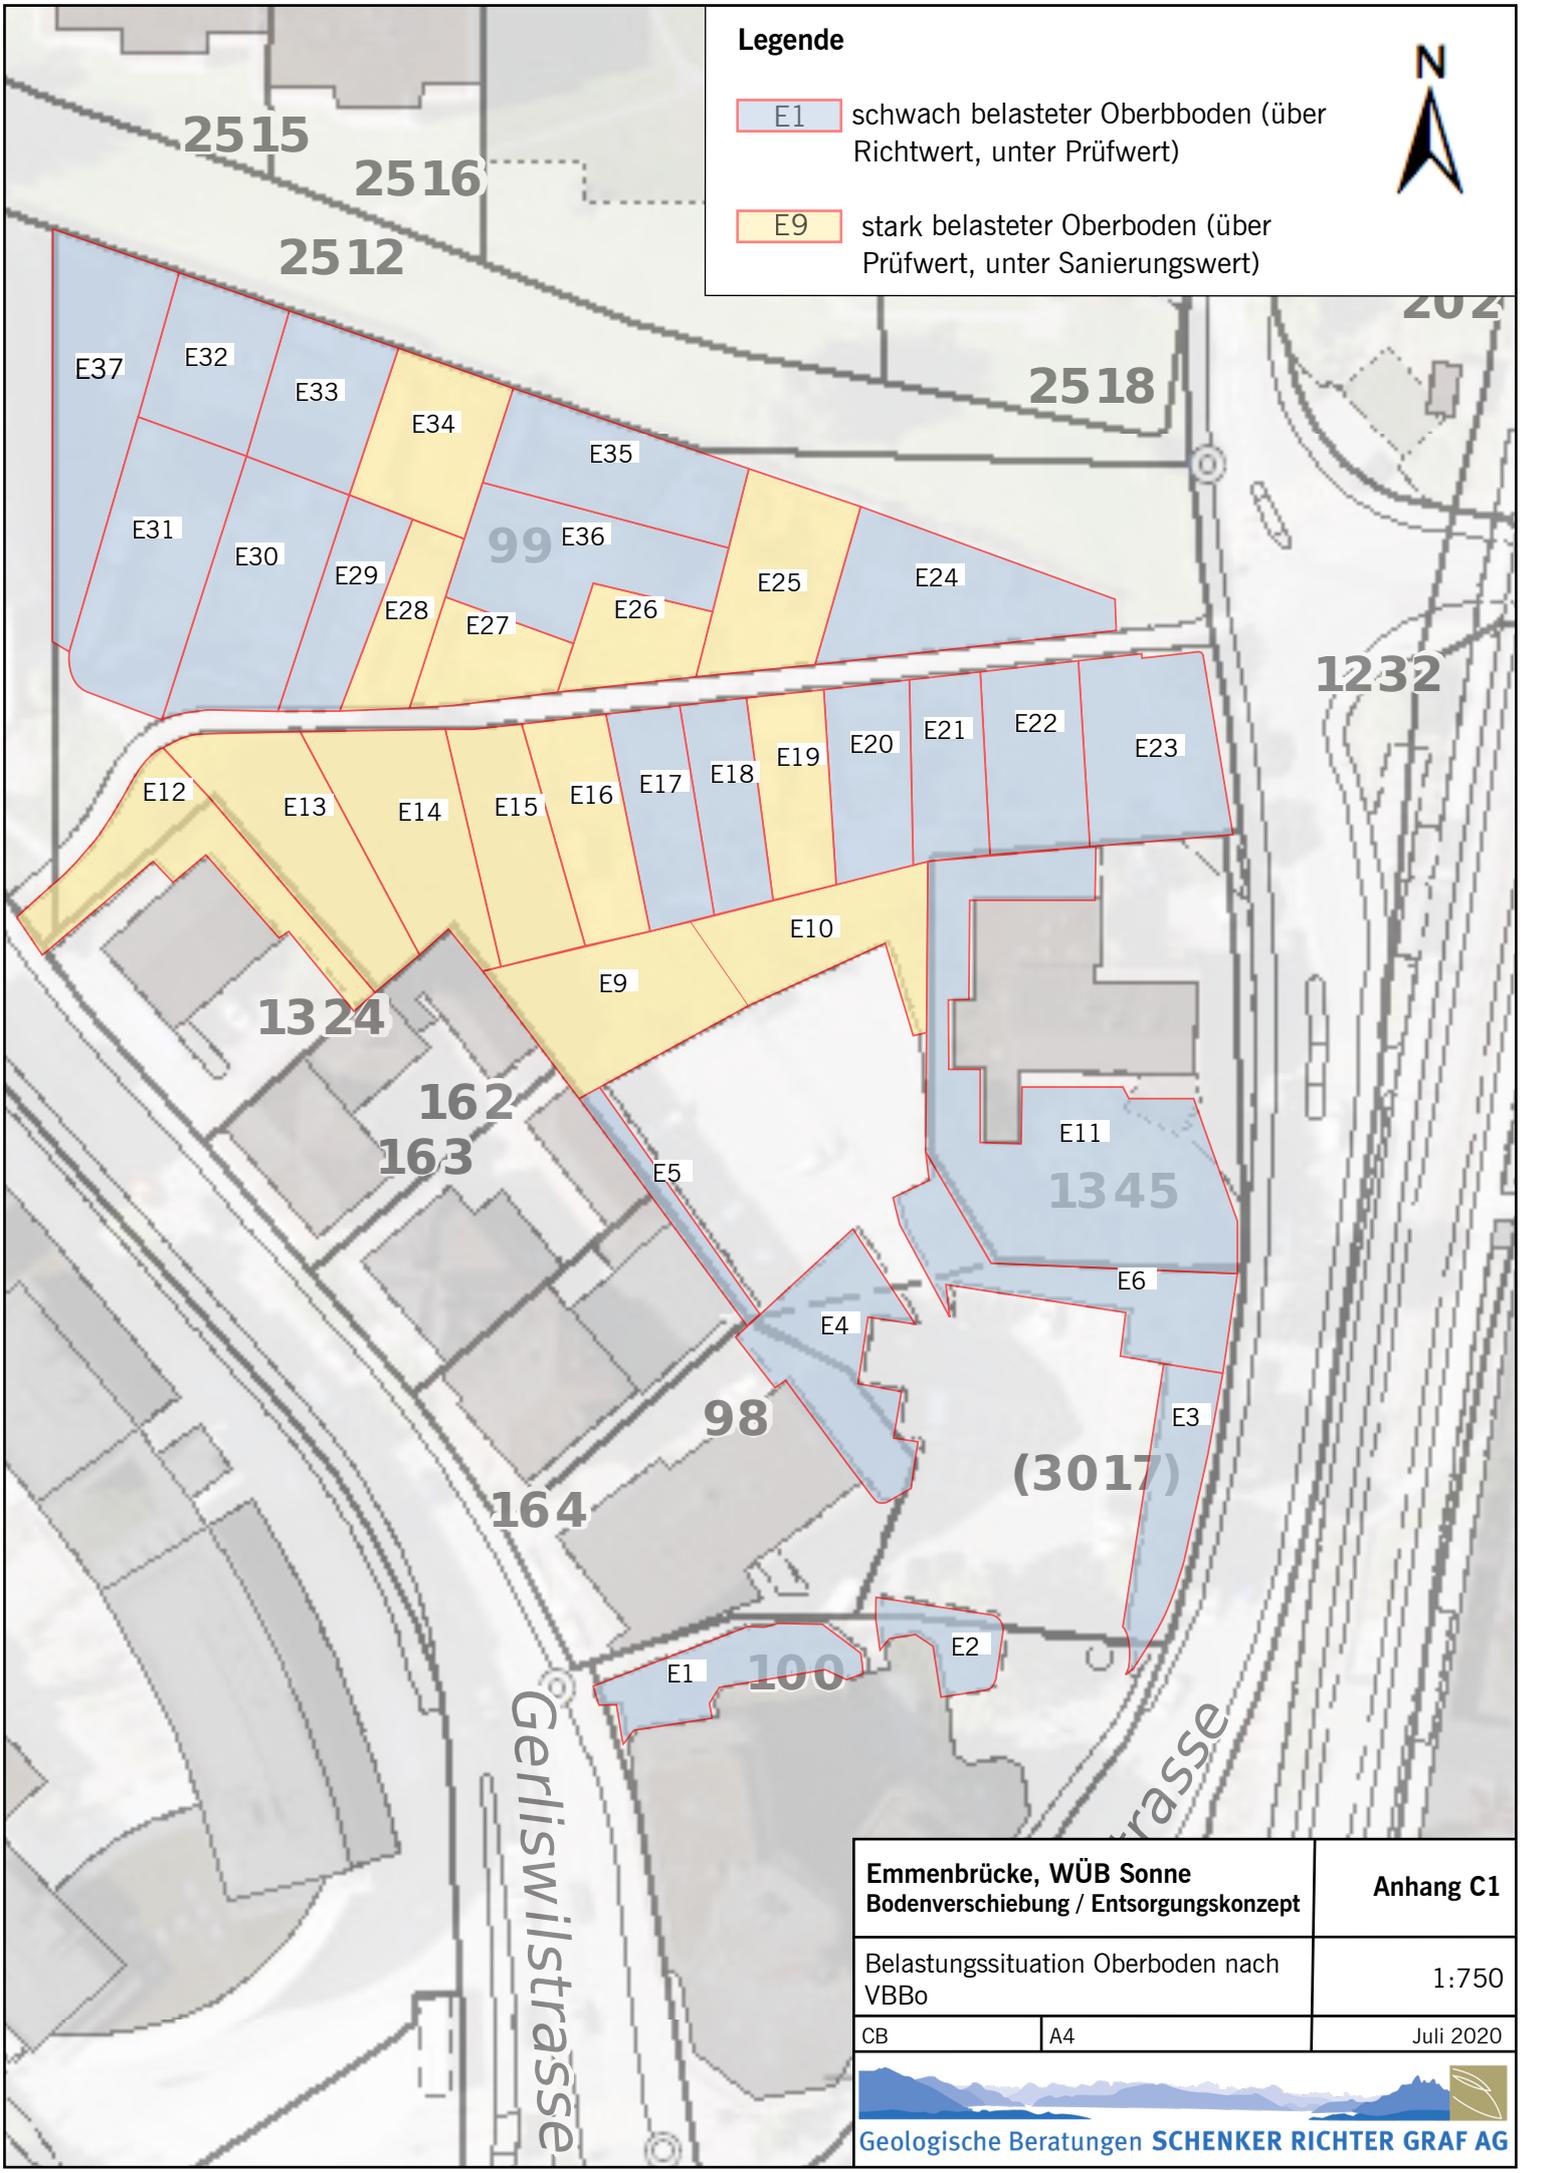
Emmenbrücke, WÜB Sonne		Anhang C1
Bodenverschiebung / Entsorgungskonzept		
Belastungssituation Oberboden nach VBBo		1:750
CB	A4	Juli 2020

- E1 schwach belasteter Oberboden (über Richtwert, unter Prüfwert)
- E9 stark belasteter Oberboden (über Prüfwert, unter Sanierungswert)

- der Boden im nördlichen Bereich gemäss Verordnung über Belastungen des Bodens (VBBo) als schwach bis stark belastet zu bezeichnen ist. Er ist bis rund 0.3 m Tiefe mit Schwermetallen und PAK belastet. Wird dieser Boden ausgehoben und somit seinem ursprünglichen Nutzungszweck entzogen, ist er gemäss den Bestimmungen der Abfallverordnung VVEA zu entsorgen (siehe Kap. 5.2).

- der Boden im südlichen Bereich gemäss VBBo als schwach belastet zu beurteilen ist. Dieser Boden darf vor Ort wieder eingebaut werden oder ist als Material VVEA Typ B(v) zu entsorgen.

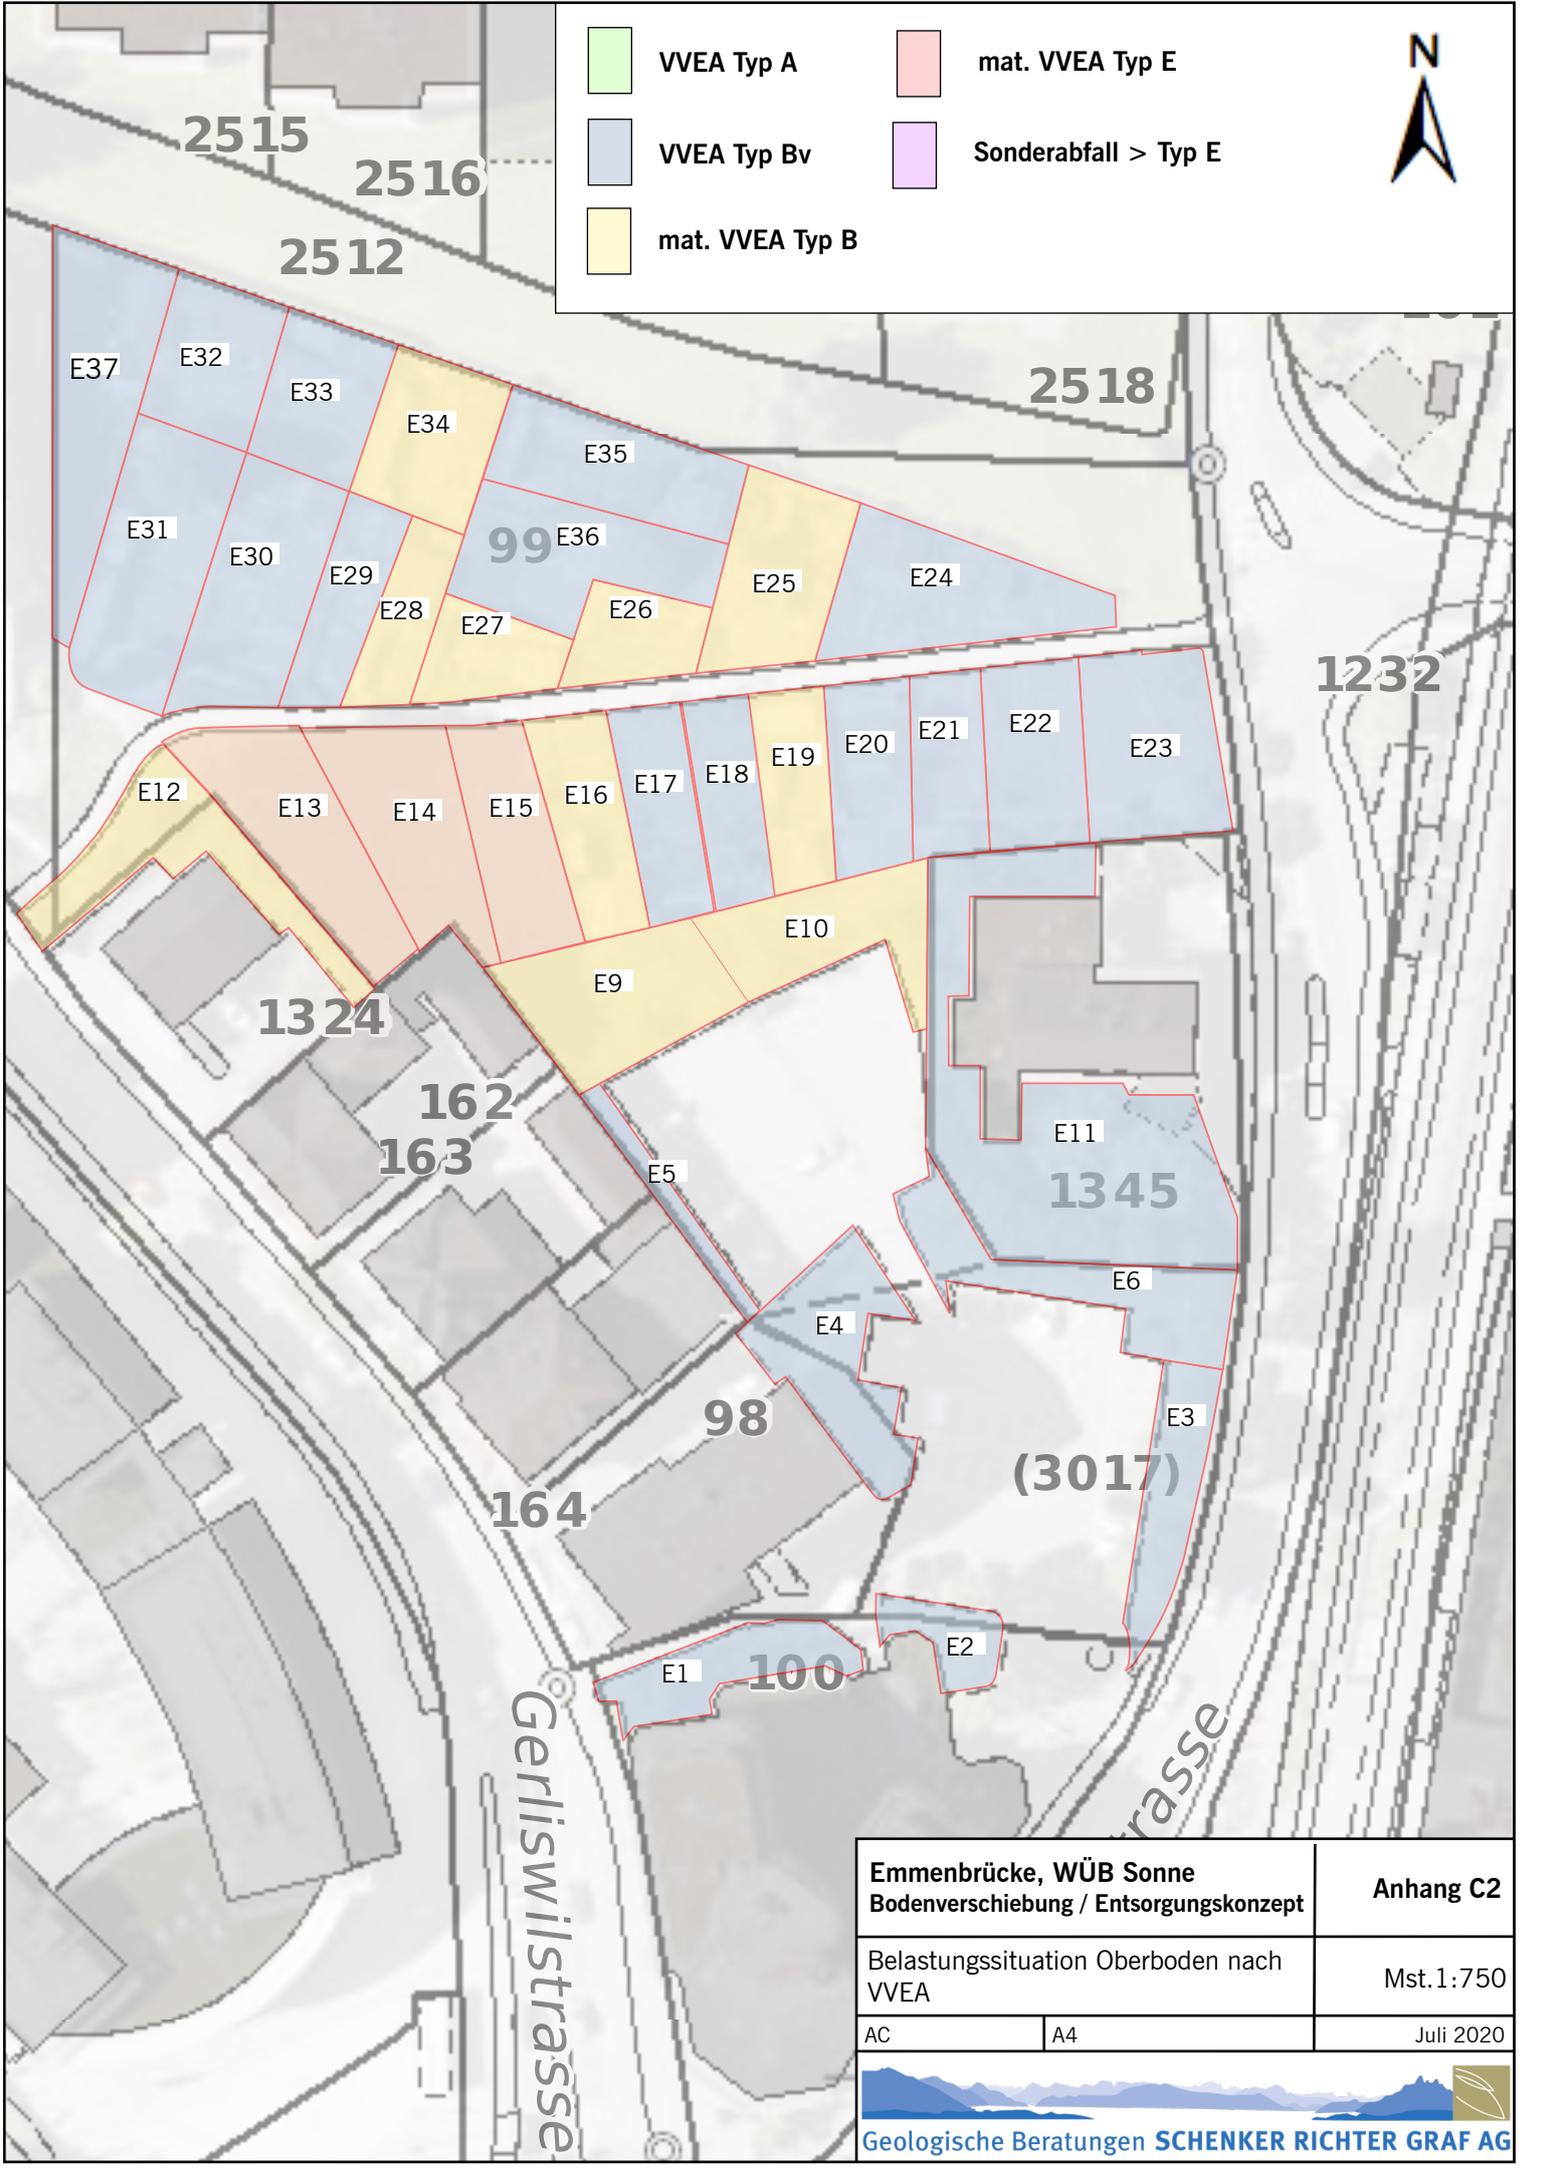
Emmenbrücke, WÜB Sonne		Anhang C2
Bodenverschiebung / Entsorgungskonzept		
Belastungssituation Oberboden nach VVEA		Mst. 1:750
AC	A4	Juli 2020

VVEA Typ A	 mat. VVEA Typ E
 VVEA Typ Bv	 Sonderabfall > Typ E
 mat. VVEA Typ B

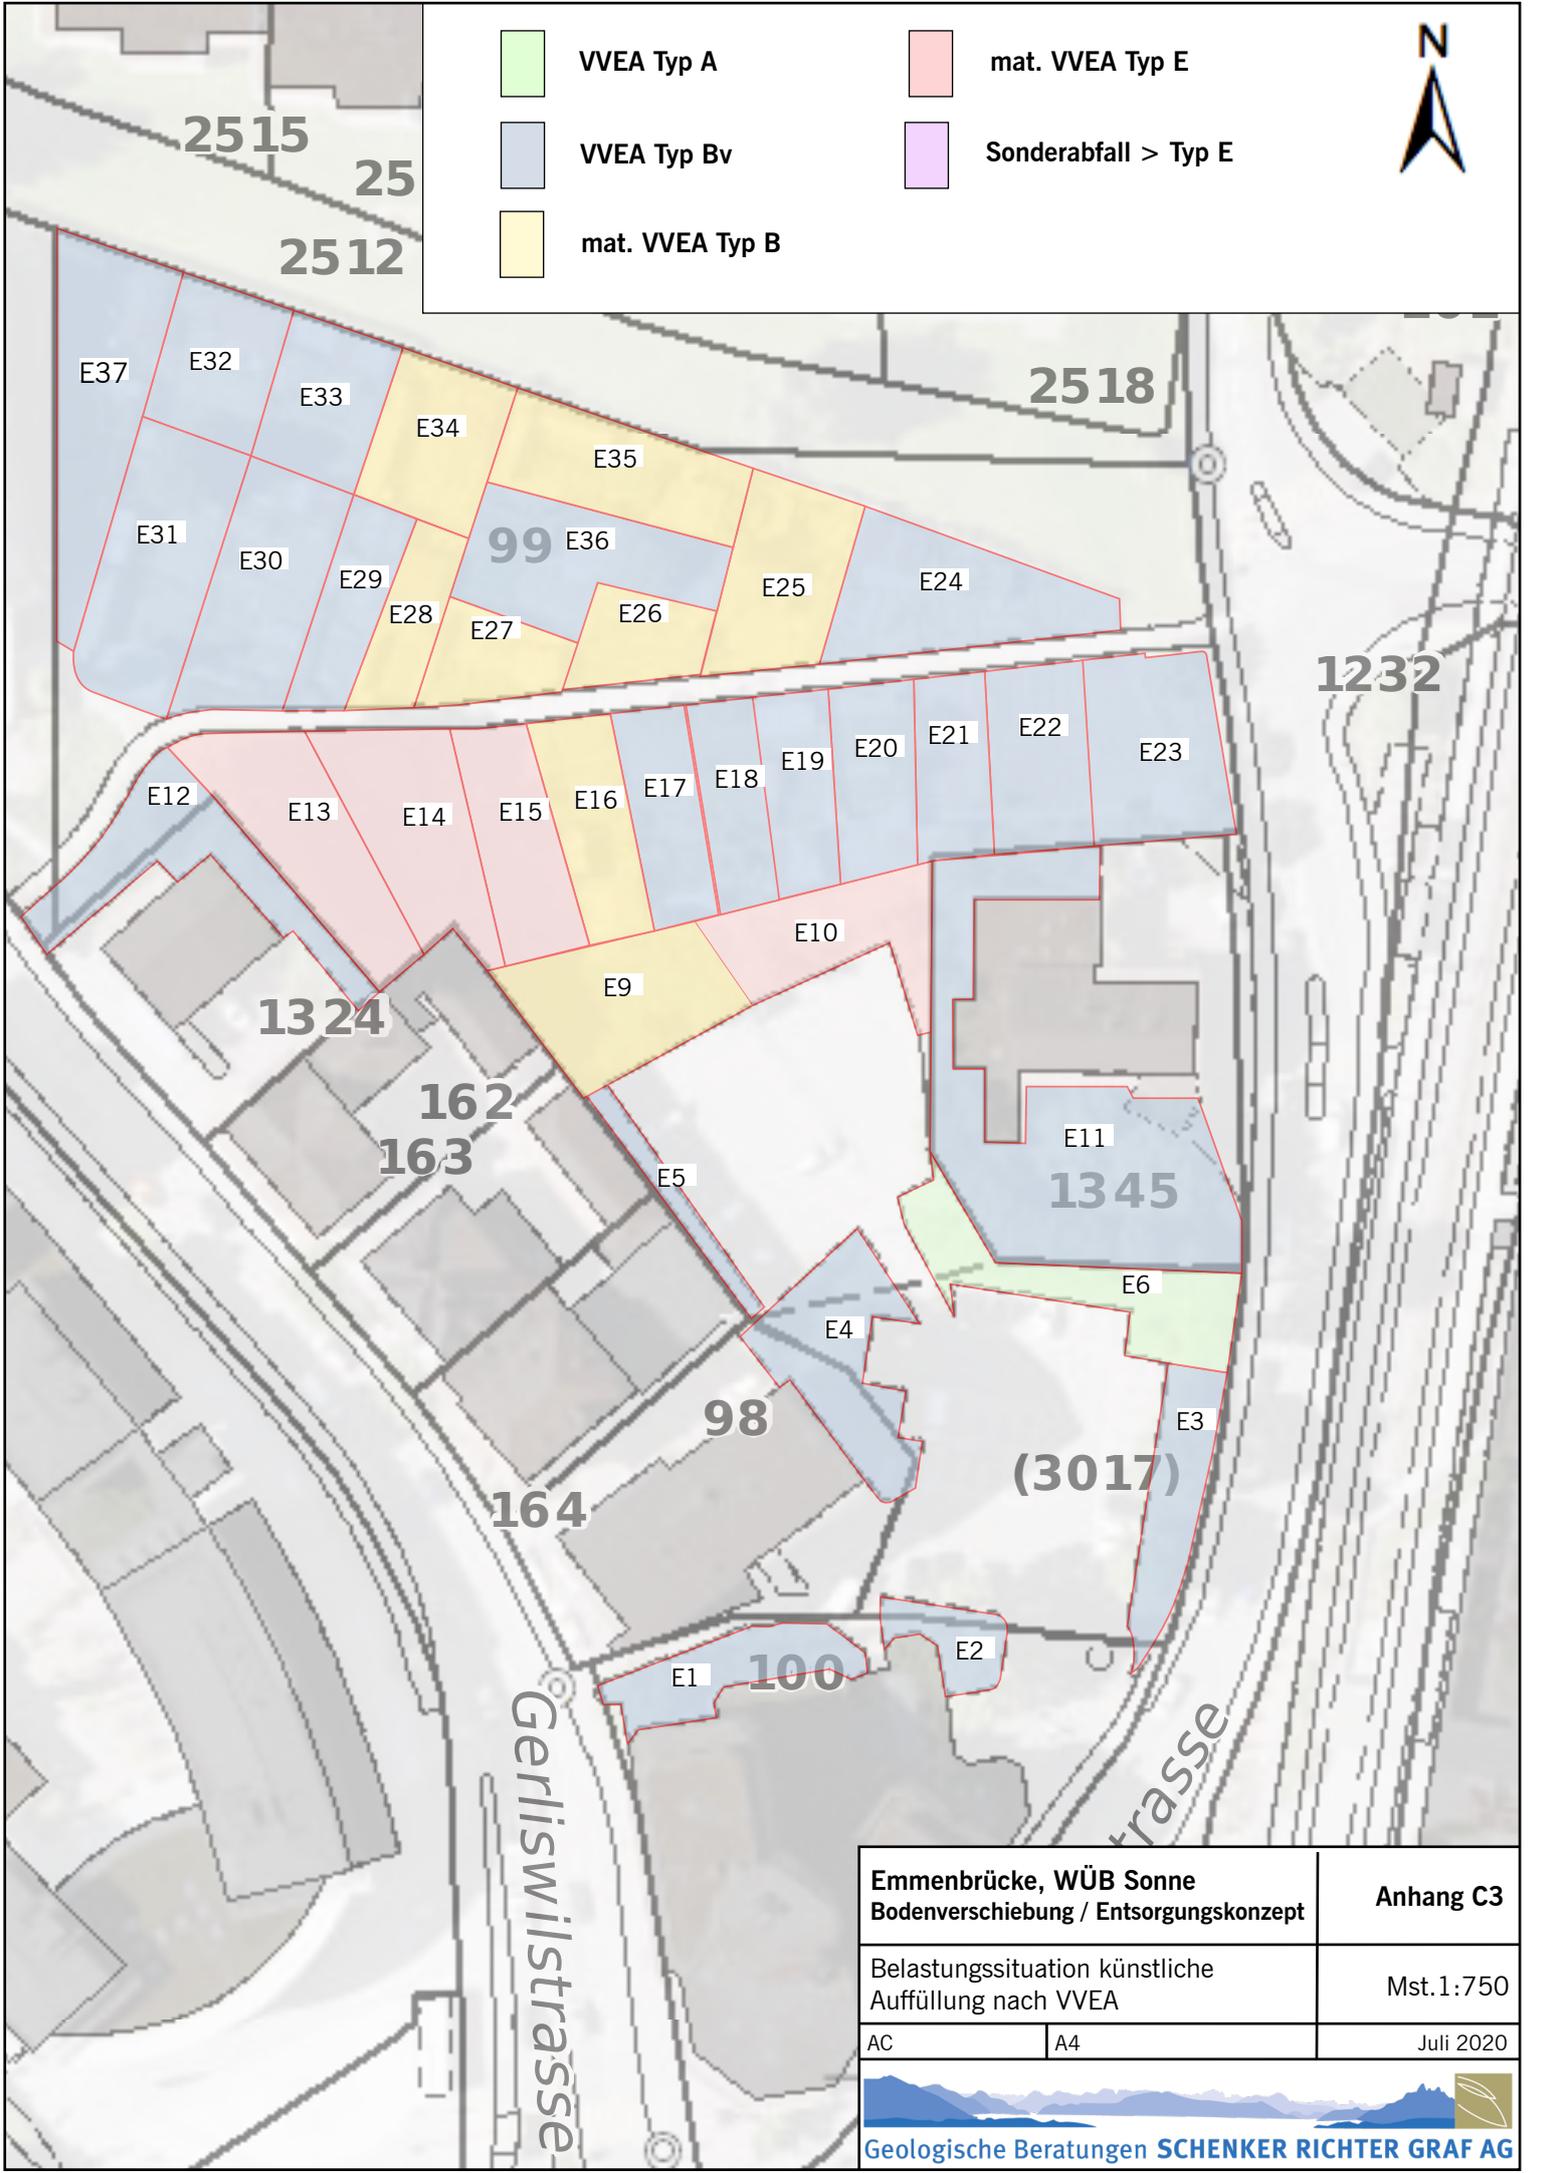
Emmenbrücke, WÜB Sonne Bodenverschiebung / Entsorgungskonzept		Anhang C3
Belastungssituation künstliche Auffüllung nach VVEA		Mst. 1:750
AC	A4	Juli 2020

- VVEA Typ A
- VVEA Typ Bv
- mat. VVEA Typ B
- mat. VVEA Typ E
- Sonderabfall > Typ E

- die in RKS1 und RKS2 angetroffene künstliche Auffüllung unmittelbar unter dem schwach bis stark belasteten Boden liegt und mit Fremdstoffen (z.B. Ziegelstücke und Schlacke) vermischt ist. Die Mächtigkeit der künstlichen Auffüllung im Projektperimeter wurde anhand der Rammkernsondierungen und Kernbohrungen abgeschätzt. Während den Rammsondierungen wurde festgestellt, dass die Auffüllung eine Mächtigkeit bis zu fünf Metern erreichen kann, wo hingegen bei den Sondierungen KB-2 keine Fremdstoffe festgestellt wurden.

- aufgrund ihres Fremdstoffanteils ist diese künstliche Auffüllung als schwach verschmutzter (VVEA Typ B_v) bis wenig verschmutzter Aushub (VVEA Typ B) zu bezeichnen, aber auch stärkere Verschmutzungen mit Materialqualitäten Typ E oder stärker können nicht ausgeschlossen werden. Die Beurteilung nach VVEA mit den Ergebnissen befindet sich im Anhang

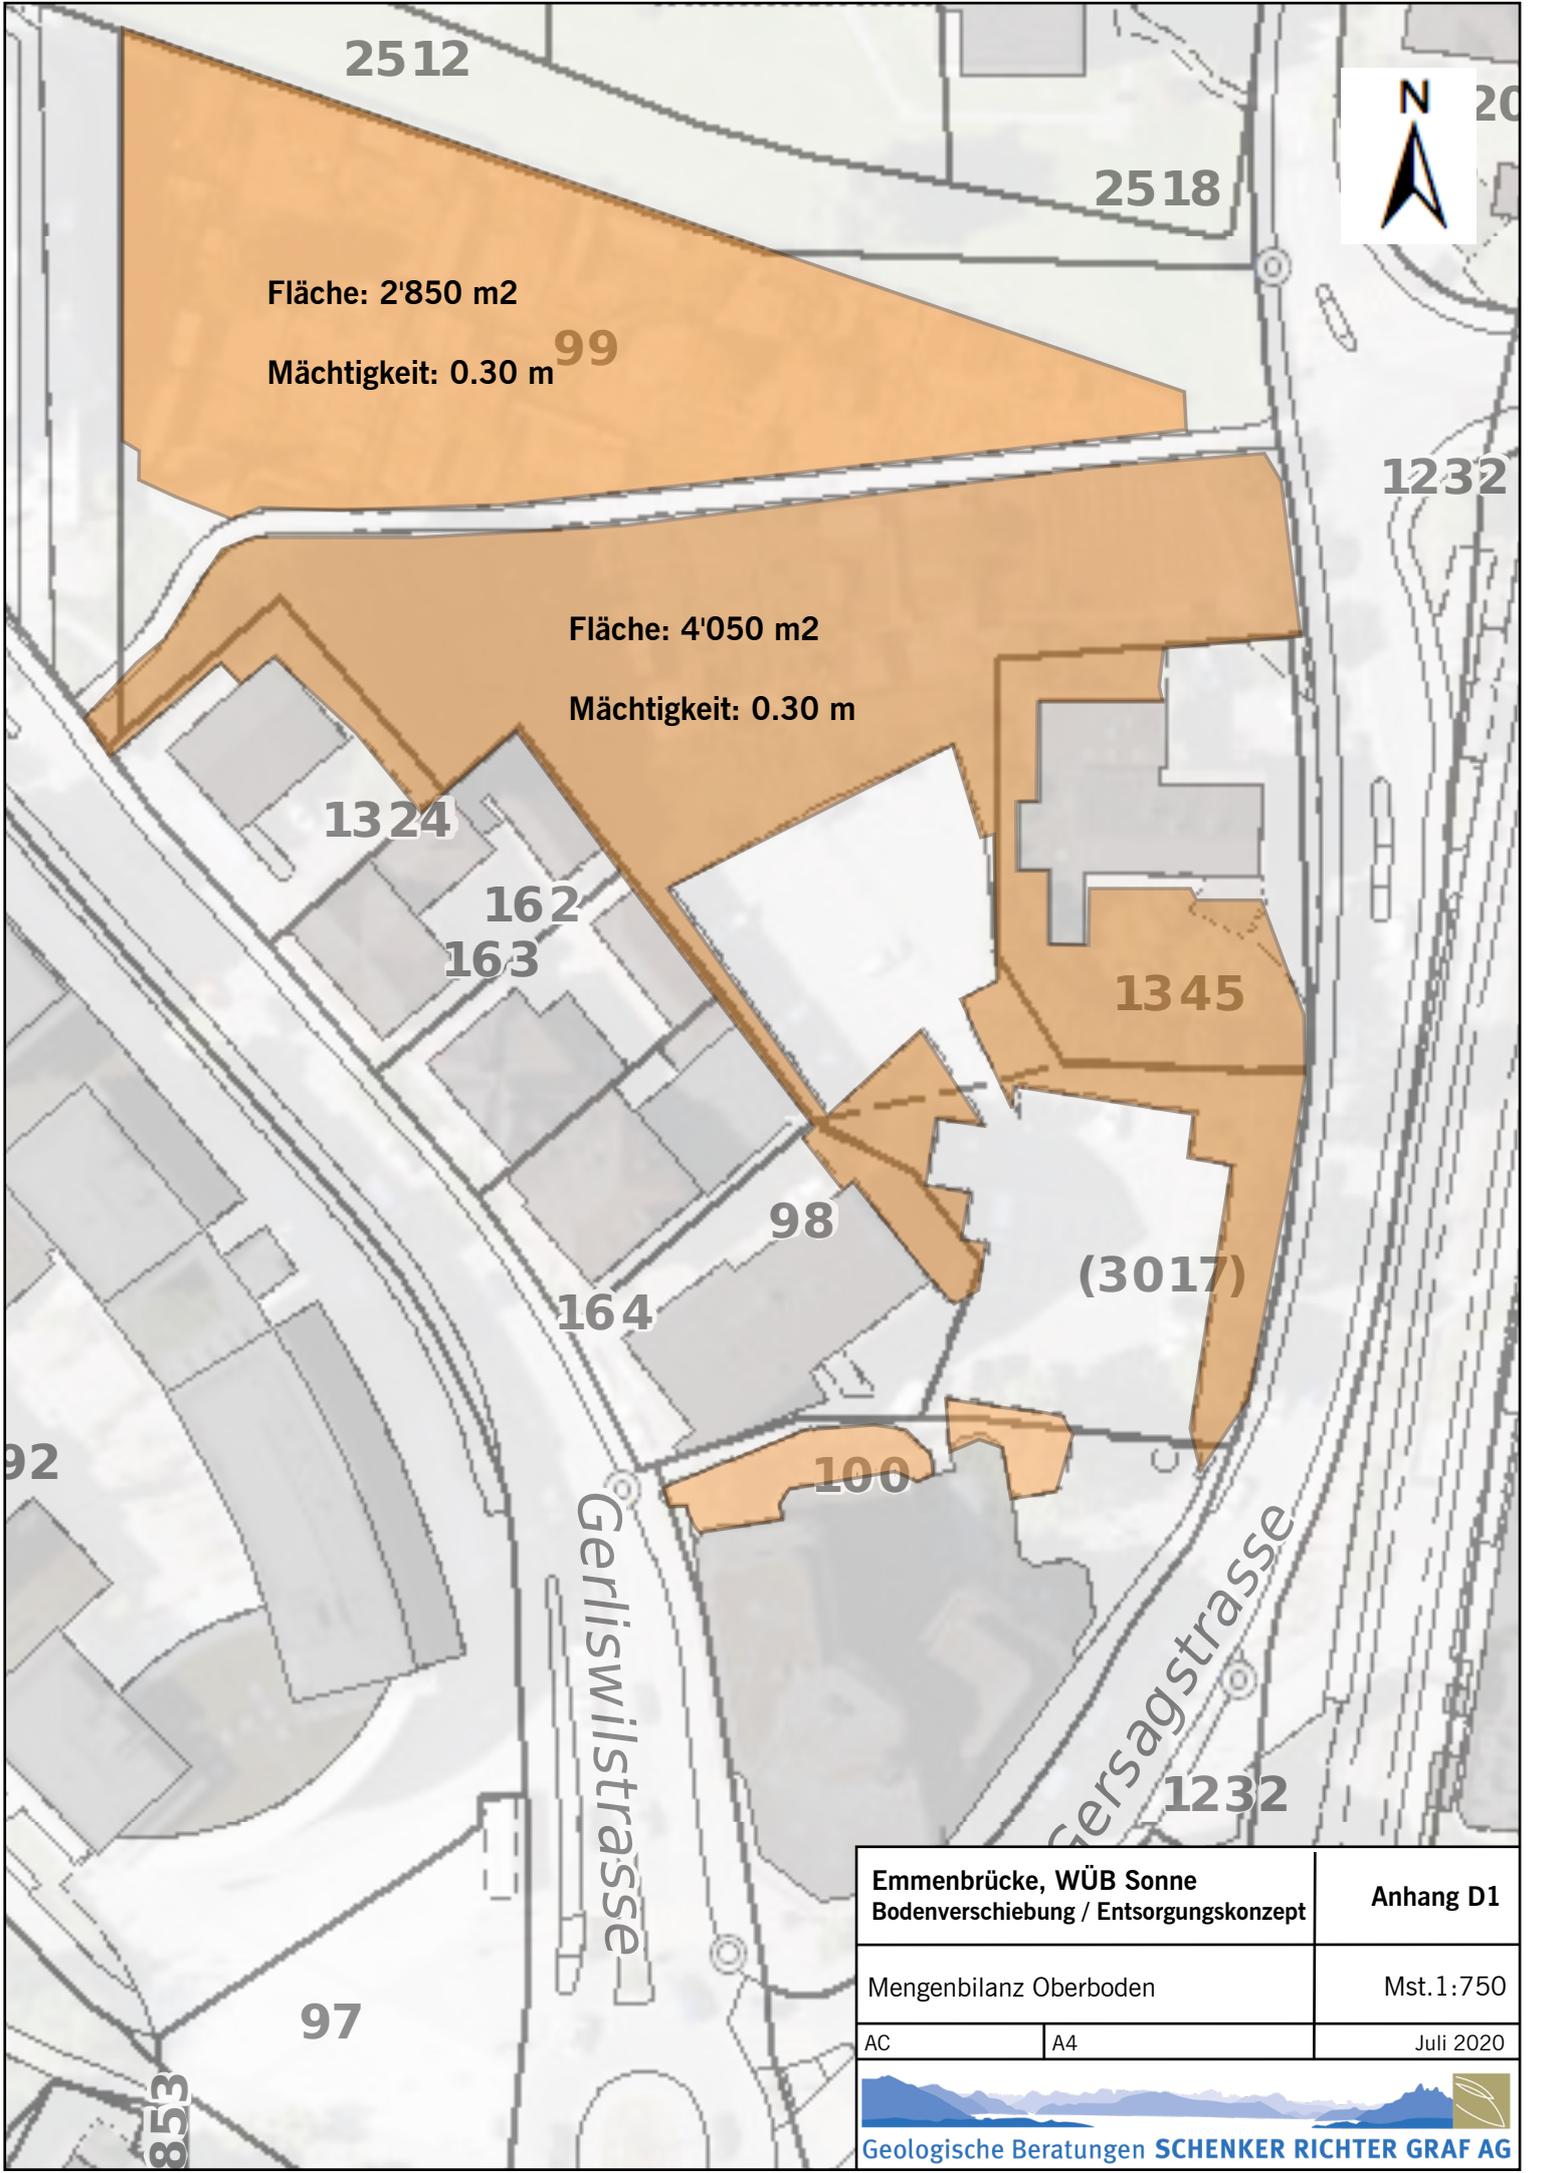
Emmenbrücke, WÜB Sonne Bodenverschiebung / Entsorgungskonzept		Anhang D1
Mengenbilanz Oberboden		Mst. 1:750
AC	A4	Juli 2020

Fläche: 2'850 m²

Mächtigkeit: 0.30 m

Fläche: 4'050 m²

Tabelle 7: Zusammenstellung der geschätzten Menge an anfallenden belasteten Materialien und deren Entsorgungswege (mit einer Genauigkeit von $\pm 30\%$) (vgl. Anhänge D1 und D2). *: kann ggf. auch dem Recycling zugeführt werden.
