Bebauungsplan Sonne

Bodenbelastungen und Entsorgungskonzept

Gersagstrasse / Gerliswilstrasse 6020 Emmenbrücke

03. Juli 2020 (ersetzt Entwurf vom 29.11.2019)

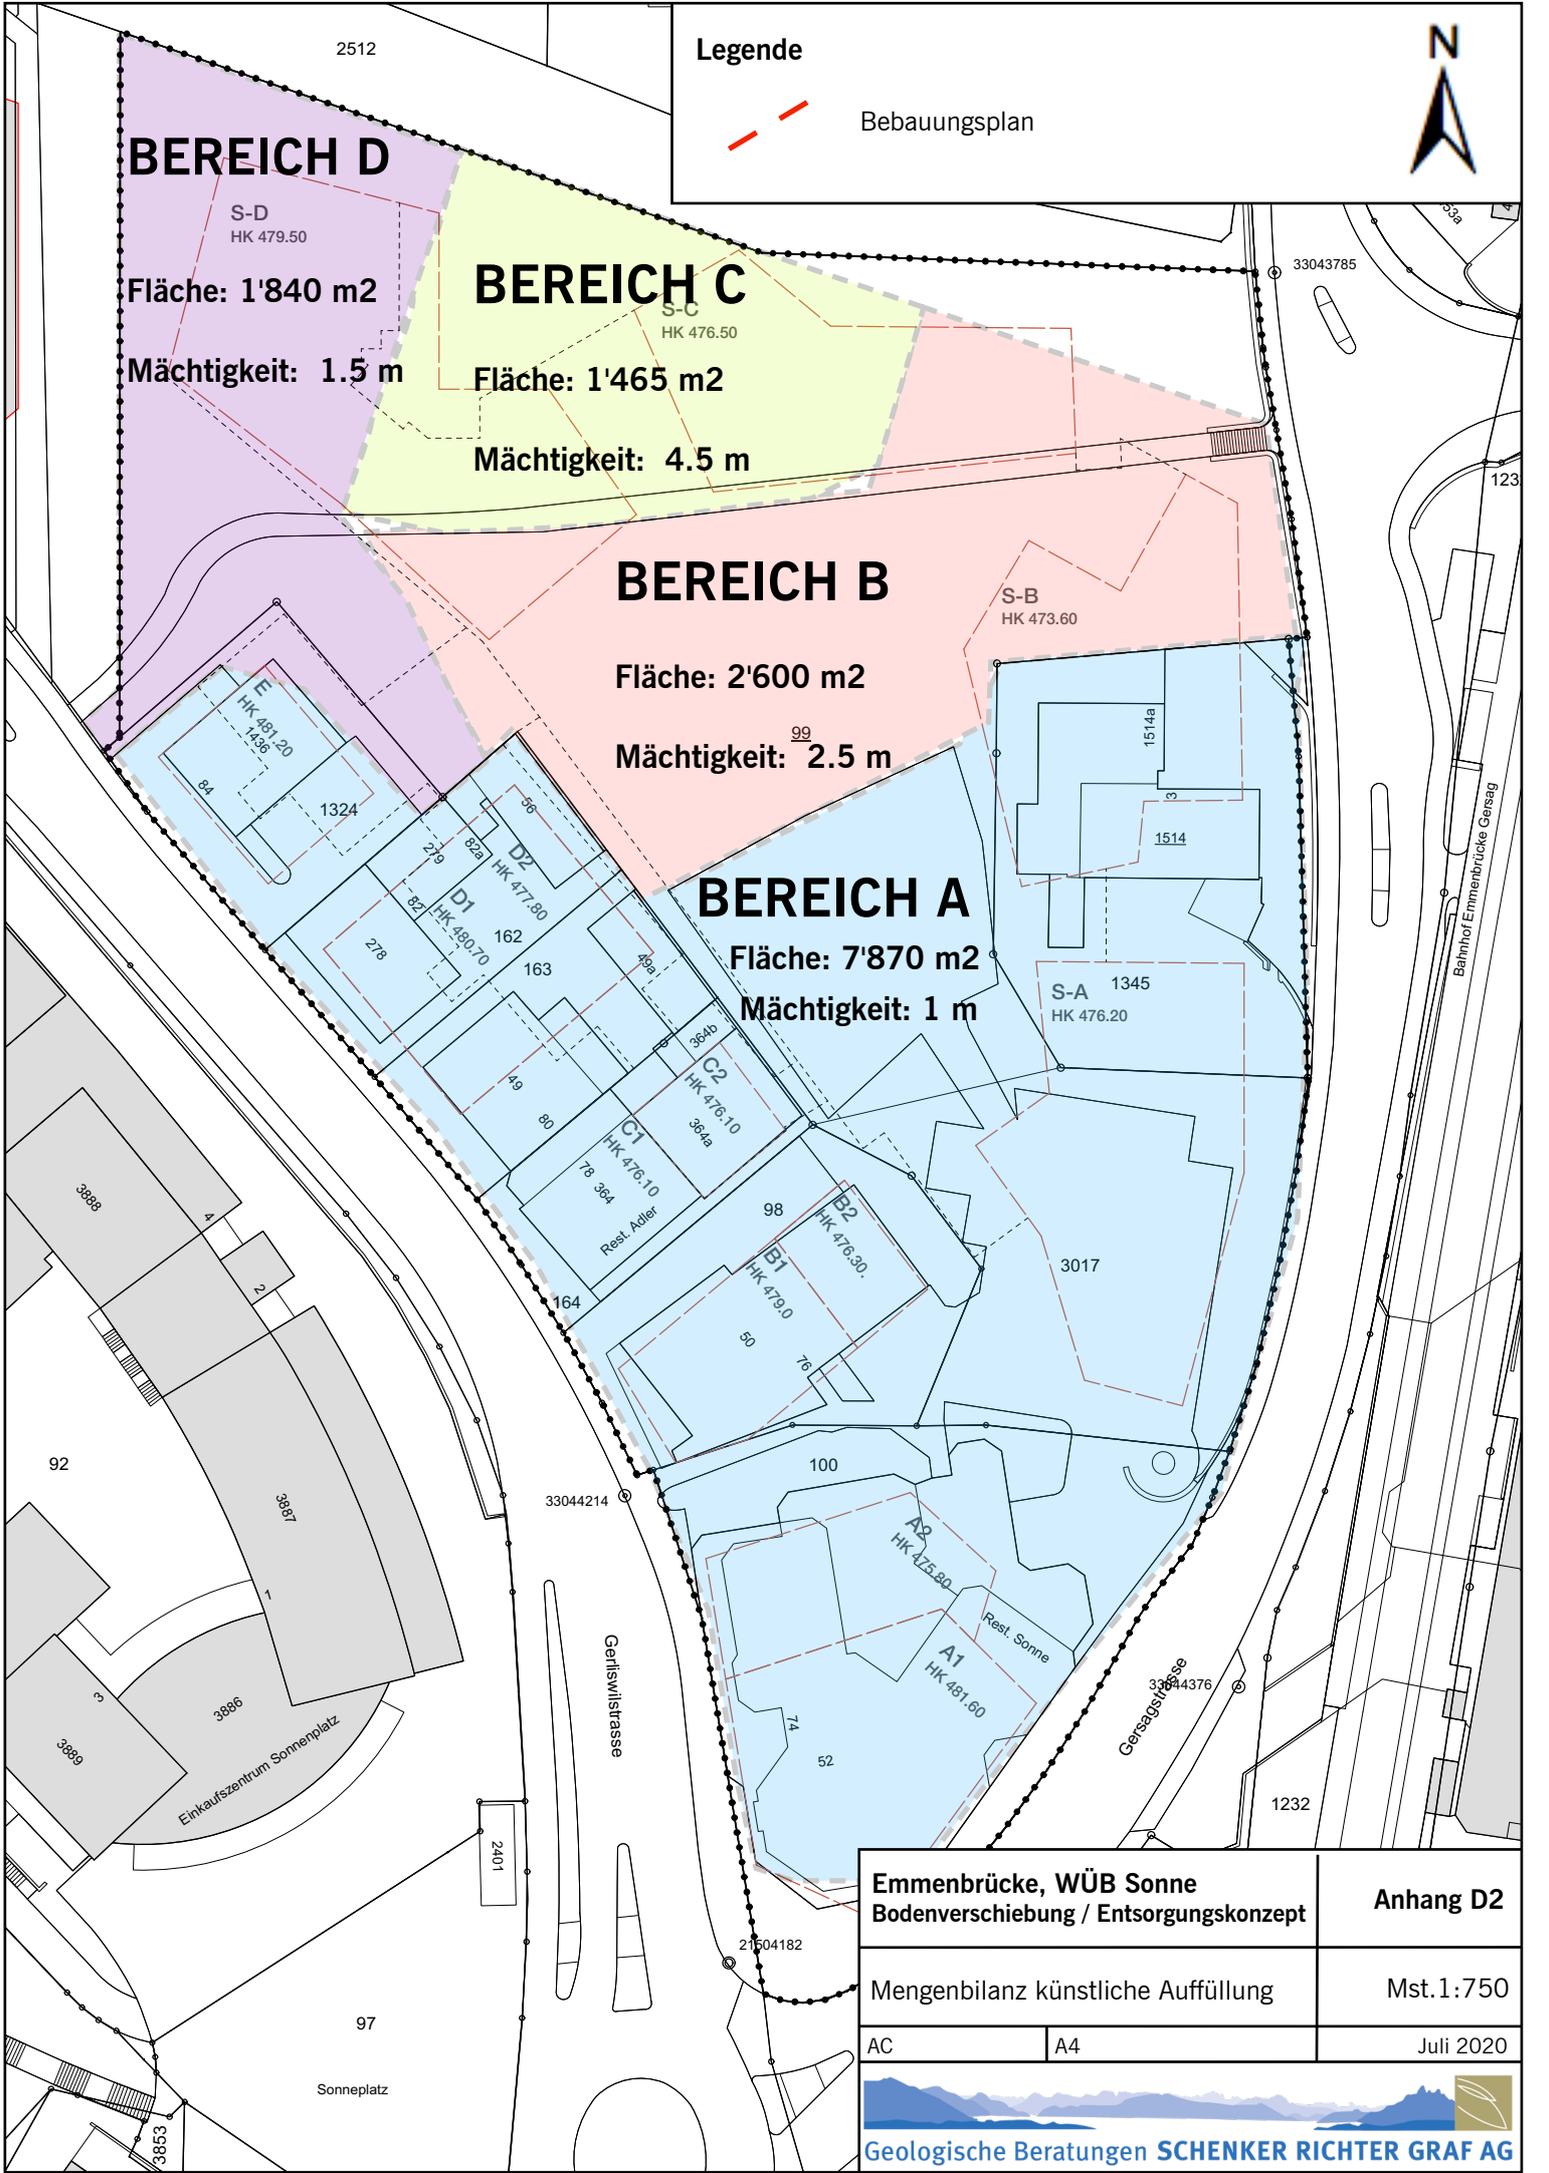
Anhang D2

BEREICH D

Fläche: 1'840 m²

Mächtigkeit: 1.5 m

BEREICH C

Fläche: 1'465 m²

Mächtigkeit: 4.5 m

BEREICH B

Fläche: 2'600 m²

Mächtigkeit: 2.5 m

BEREICH A

Fläche: 7'870 m²

Mächtigkeit: 1 m

Mengenbilanz künstliche Auffüllung

- Bereich A: die künstliche Auffüllung besteht mehrheitlich aus siltigem Material mit Ziegelresten. Die Mächtigkeit beträgt rund 1 m.
- Bereich B: die künstliche Auffüllung besteht mehrheitlich aus sandig-kiesigem Material mit geringem Fremdstoffanteil. Die Mächtigkeit beträgt rund 2.5 m.
- Bereich C (ehem. Bachlauf): die künstliche Auffüllung weist einen hohen Gehalt an Fremdstoffen (wie z. B. Ziegelstücke und Schlacke) auf. Die Mächtigkeit beträgt rund 4.5 m.
- Bereich D: die künstliche Auffüllung besteht mehrheitlich aus sandig-kiesigem Material mit Ziegelresten. Die Mächtigkeit beträgt rund 1.5 m.

Die Abschätzungen basieren auf den Mächtigkeiten des Oberbodens und der künstlichen Auffüllung und Annahme zu deren Belastungen in den im Anhang F definierten Teilbereichen. Das Volumen der belasteten auszuhebenden Schicht wird auf rd. 23'500 m³ geschätzt. Aus der Abschätzung in den einzelnen Bereichen resultieren folgende Anteile an belastetem Aushub:

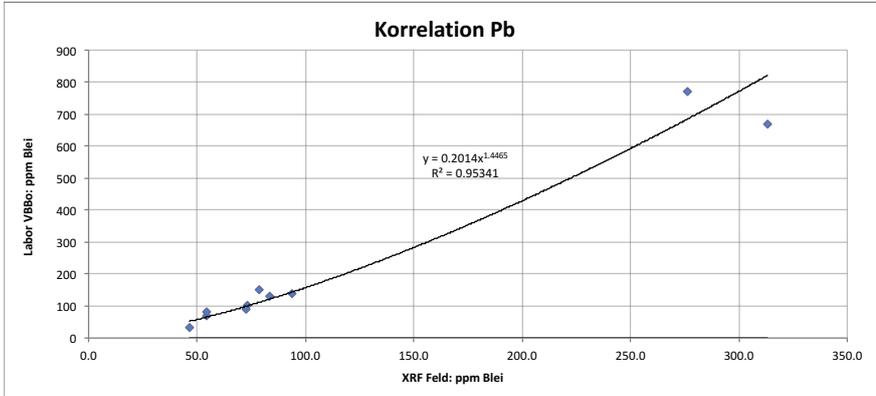
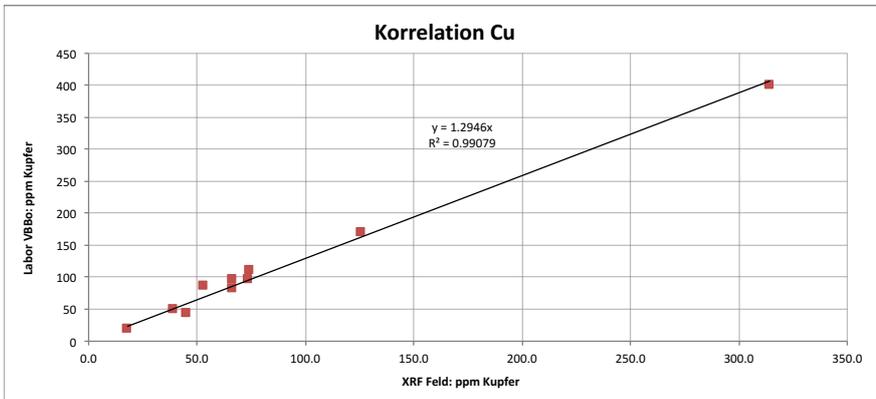
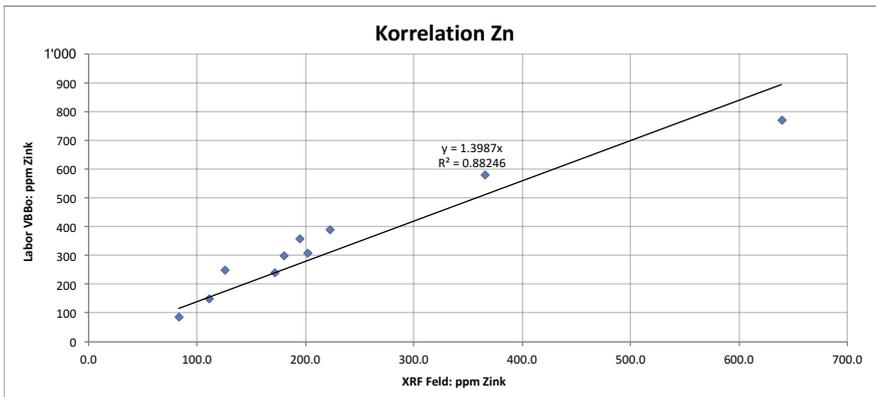
Korrelation mXRF Zn [ppm] / Laboranalyse Zn [ppm] nach VBBo

XRF	Labor (Zn), VBBo
E3	111.0	150
E4	172.3	240
E5	83.1	85
E14	366.2	580
E15	639.2	770
E18	126.4	250
E23	180.9	300
E24	195.1	360
E30	202.3	310
E34	222.3	390

Die gemessenen mXRF-Werte und die im Labor gemessenen Konzentrationen sind im Anhang F zusammengefasst, der Laborbericht befindet sich im Anhang G. Die Tab. 3 fasst die Resultate der Oberbodenproben aus dem Labor mit der Beurteilung nach VBBo zusammen. Für die restlichen Resultate (Oberboden und künstliche Auffüllung) wurde die Korrelation genutzt (siehe Anhang E).
