Objekt :	Knoten Gersagplatz, Emmen
Auftrag :	Bau- und materialtechnische Zustandserfassung des Strassenoberbaus mit Sanierungsvorschlag
Auftraggeber :	Gemeinde Emmen
Auftrag Nr. :	0296-24
Datum :	26. März 2024

Knoten Gersagplatz, Emmen

Bau- und materialtechnische Zustandserfassung des Strassenoberbaus mit Sanierungsvorschlag

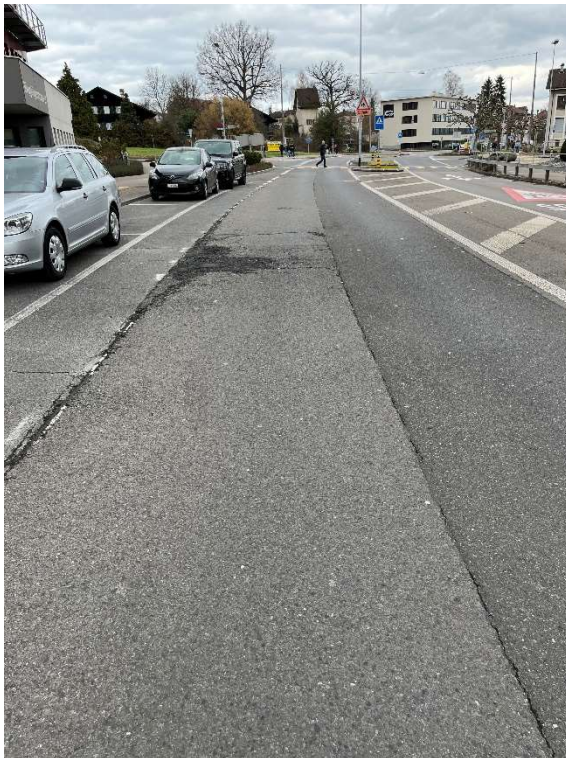
Abbildung 1: Abschnitt Rüeggisingerstrasse

Auf der Rüeggisingerstrasse zeigen sich Belagsschäden in Form von offenen Nähten und einzelnen Schlaglöchern (Abbildung 1), Rissen (Abbildung 2) sowie Ausmagerung (Abbildung 3). Teilweise treten Belagsverformungen in Form von Spurrinnen auf.

Totaler Belagsersatz

- Entfernen aller bituminösen Beläge
- Einbauen von UG 0/45 frostbeständig, nach VSS 70 119 (zur Anpassung vom Niveau der Fahrbahn)
- Erstellen einer profilgerechten Planie auf -17 cm ab OK Belag (Anforderung: ME-Wert ≥ 100 MN/m²)
- Einbauen einer bituminösen Tragschicht der Sorte AC T 22 S von 70 mm Dicke mit Bindemittel 50/70
- Einbauen einer bituminösen Binderschicht der Sorte AC B 22 H von 70 mm Dicke mit PmB 45/80-65 (CH-E)
- Einbauen einer bituminösen Deckschicht der Sorte AC 8 H von 30 mm Dicke mit PmB 45/80-65 (CH-E).

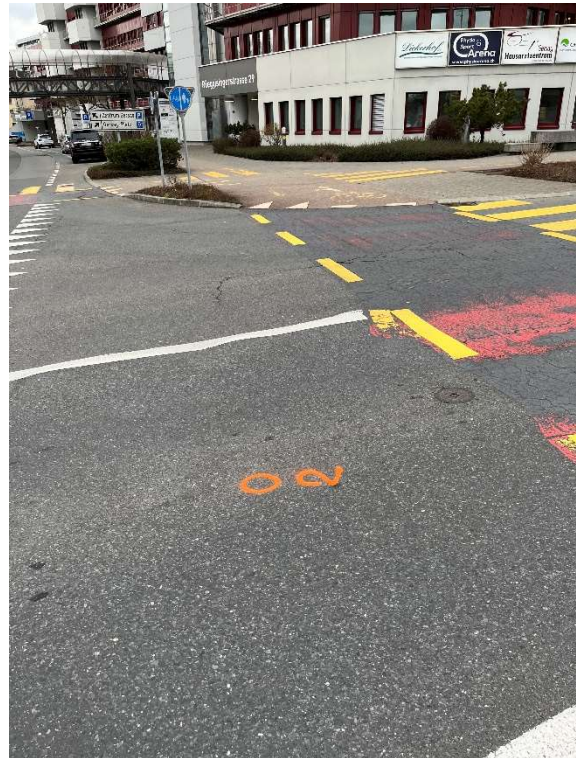
Abbildung 4: Einlenker Titlisstrasse West

Im Bereich Einlenker Titlisstrasse West zeigt sich ein ähnliches Schadensbild, jedoch mit fortgeschrittener Schadensschwere der Spurrinnen (Abbildung 4) und Risse (Abbildung 5). Im ostseitigen Einlenker der Titlisstrasse kommen zum bereits erwähnten Schadensbild zusätzlich Netzzrisse dazu (Abbildung 6).

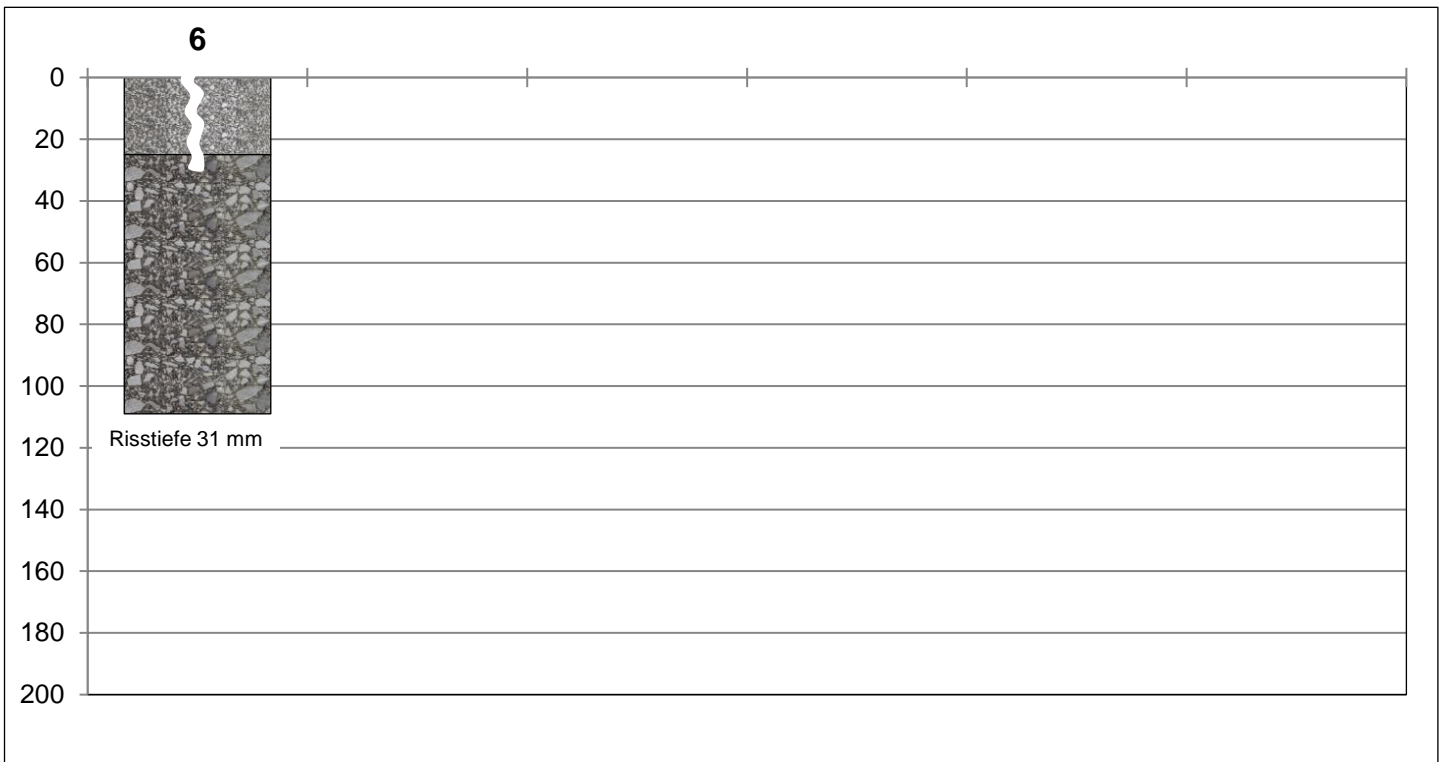
Prüfbericht: Belagsaufbau

Auf der Rüeggisingerstrasse und im östlichen Ast der Titlisstrasse ist die Substanz in Bezug auf Schichtdicken unter Berücksichtigung der vorgegebenen Verkehrslastklasse T4 als „ungenügend“ zu bezeichnen. Die Beläge sind zwei- bis fünfschichtig aufgebaut, wobei die Gesamtdicke bei 6 bis 14 cm liegt. Bei den Bohrkernen S1 und 4 besteht der Belag lediglich aus feinkörnigen Schichten. Die Bohrkern S5 und 6 weisen eine feinkörnige Deckschicht und eine grobkörnige Tragschicht auf.

Bohrkern-Nr.	6
Labor-Nr.	01739/24
Profil [m]	siehe Probenentnahmeplan
Abstand Rand [m]	
AC 4	25
AC T 16	84
Gesamtdicke [mm]	109

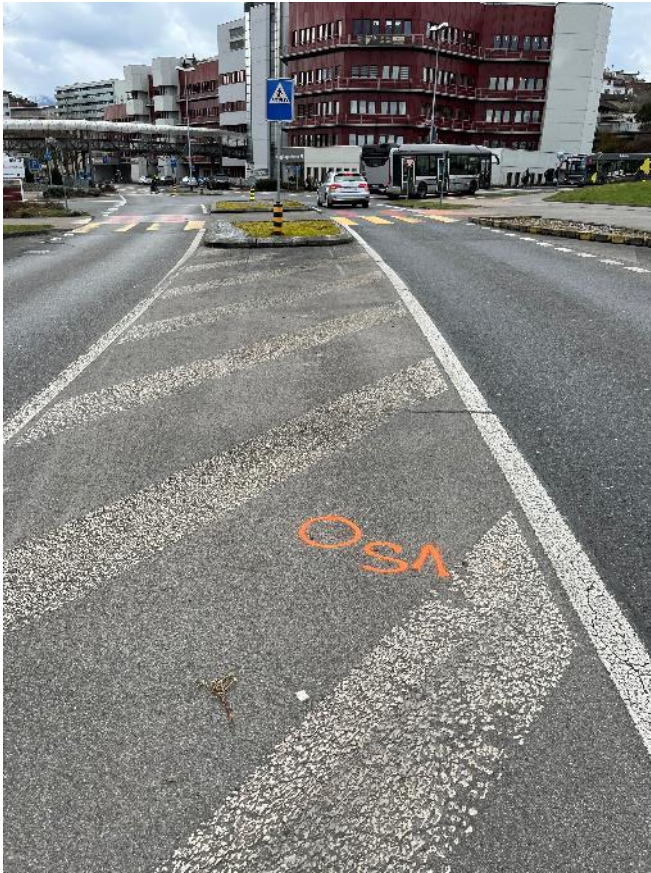
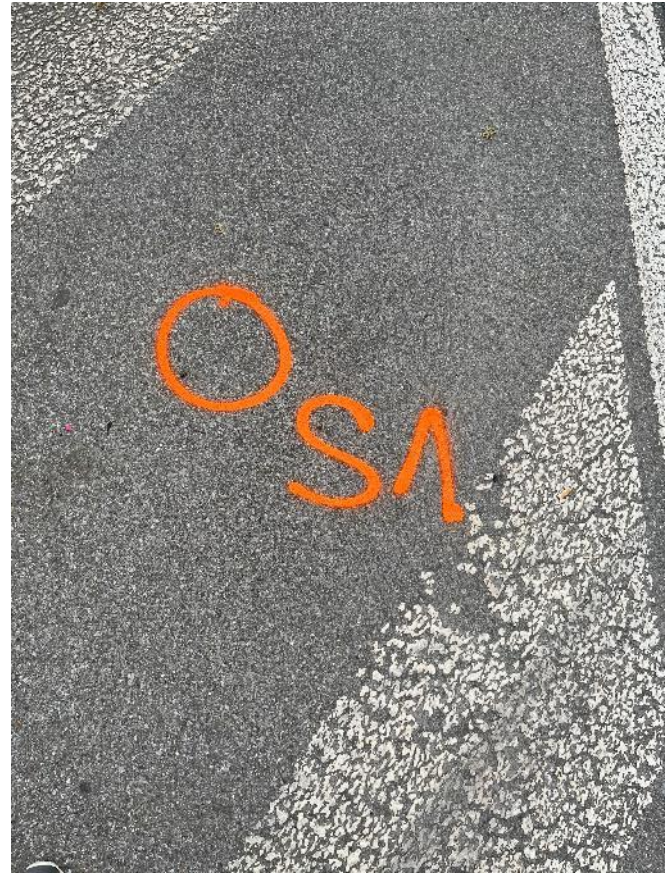
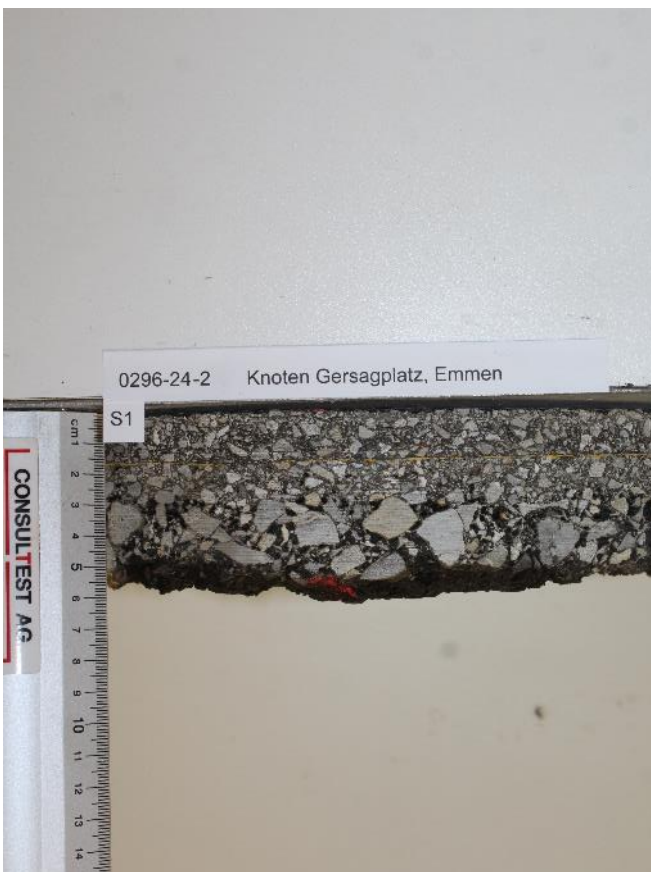
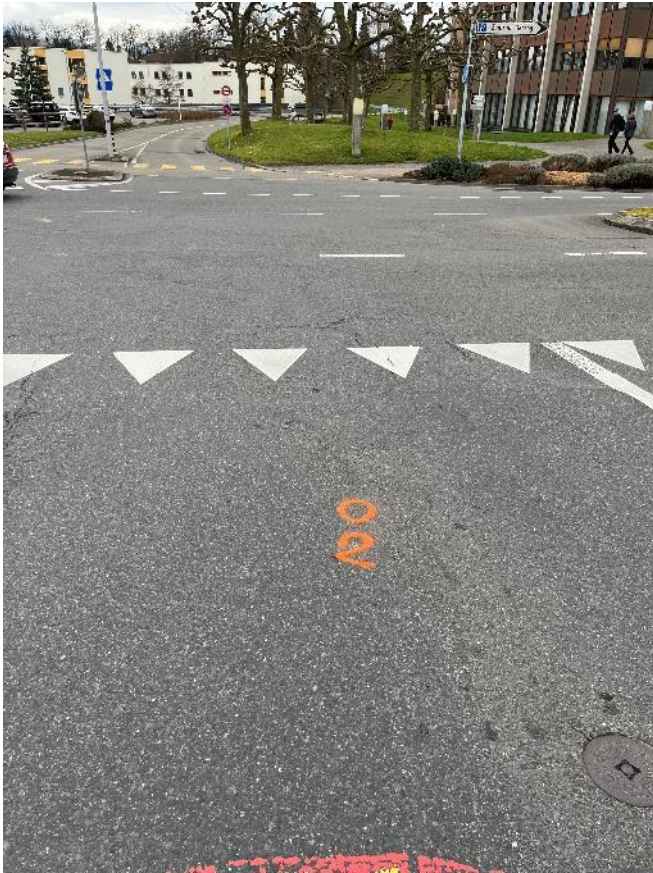
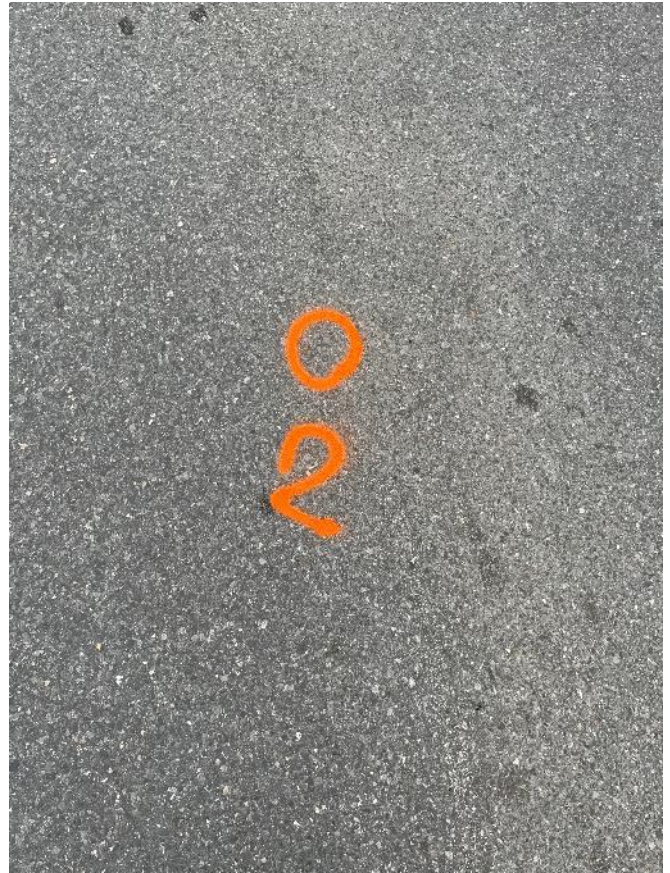
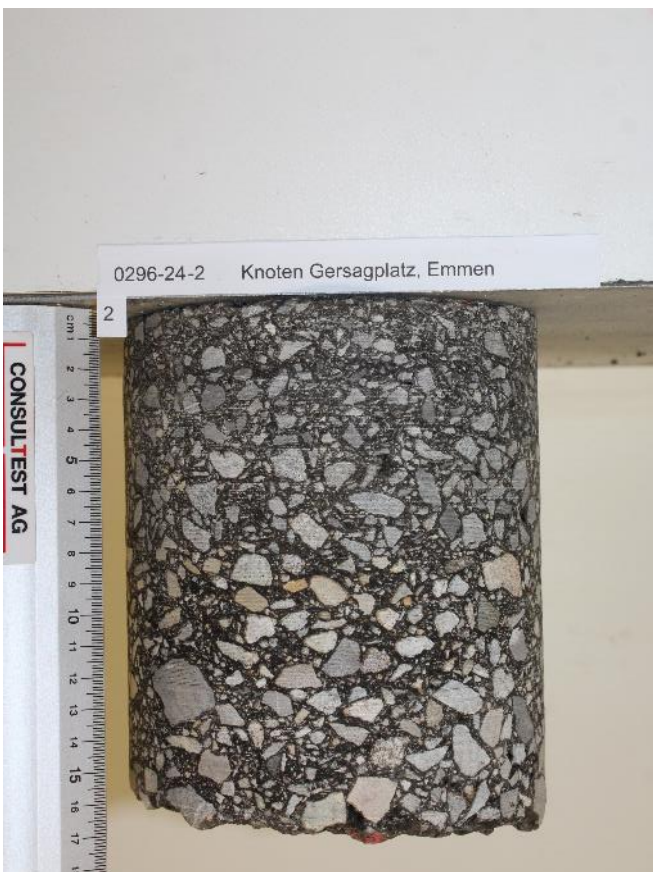
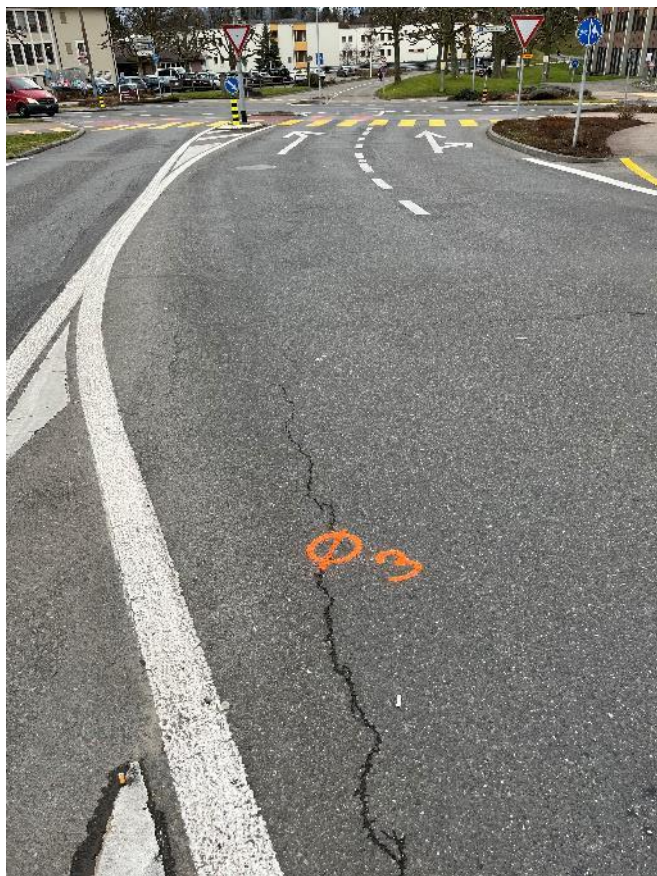
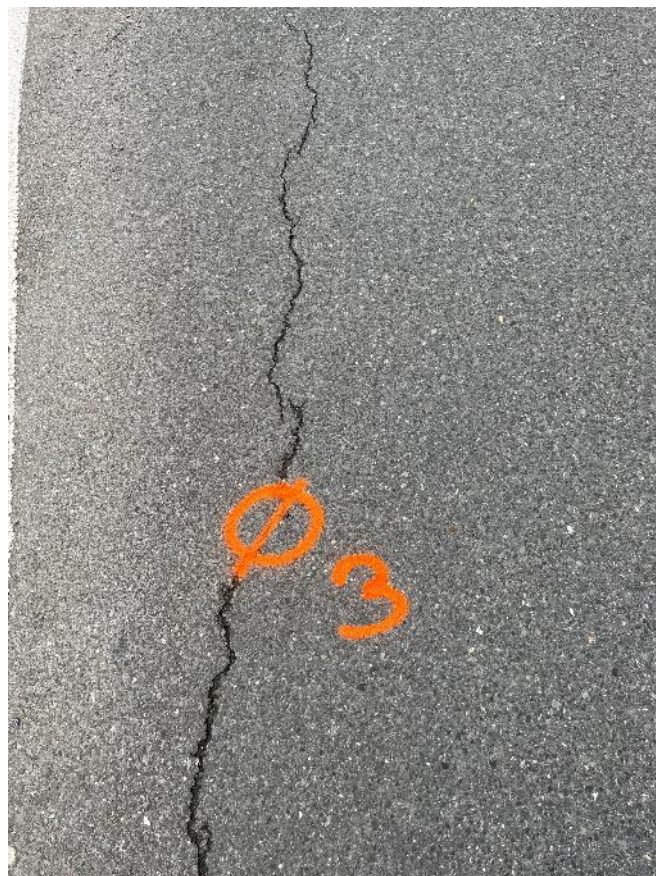
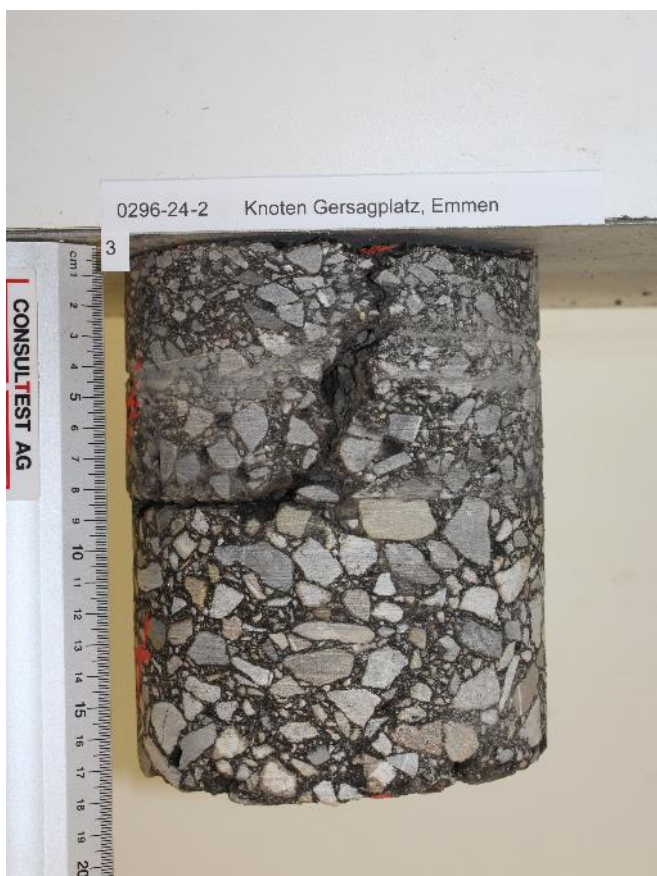
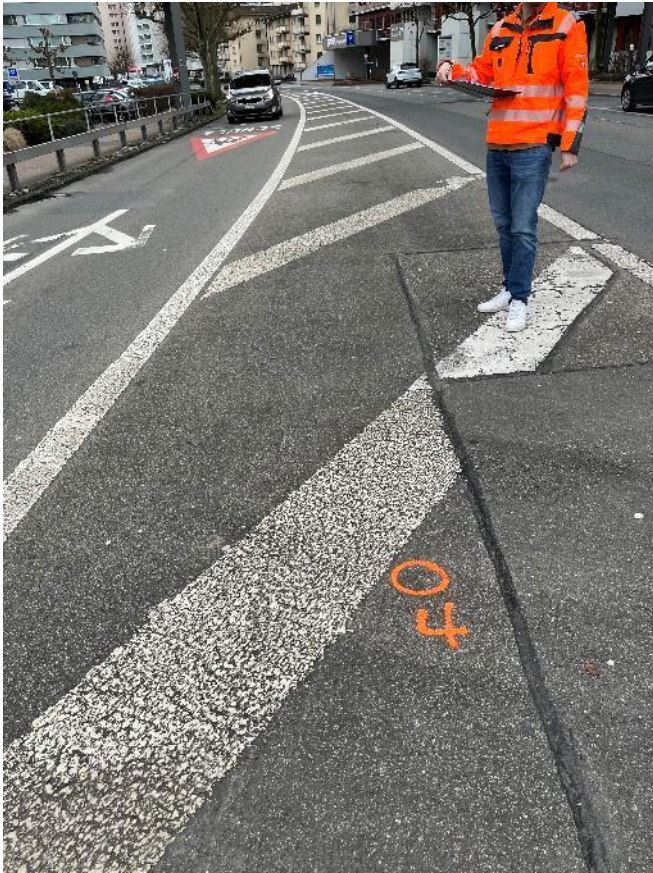
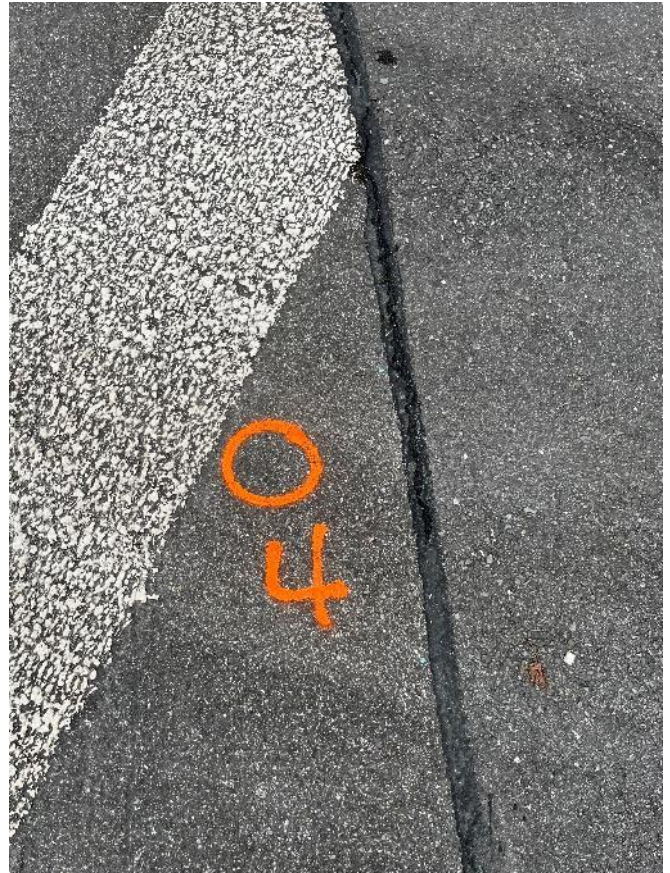
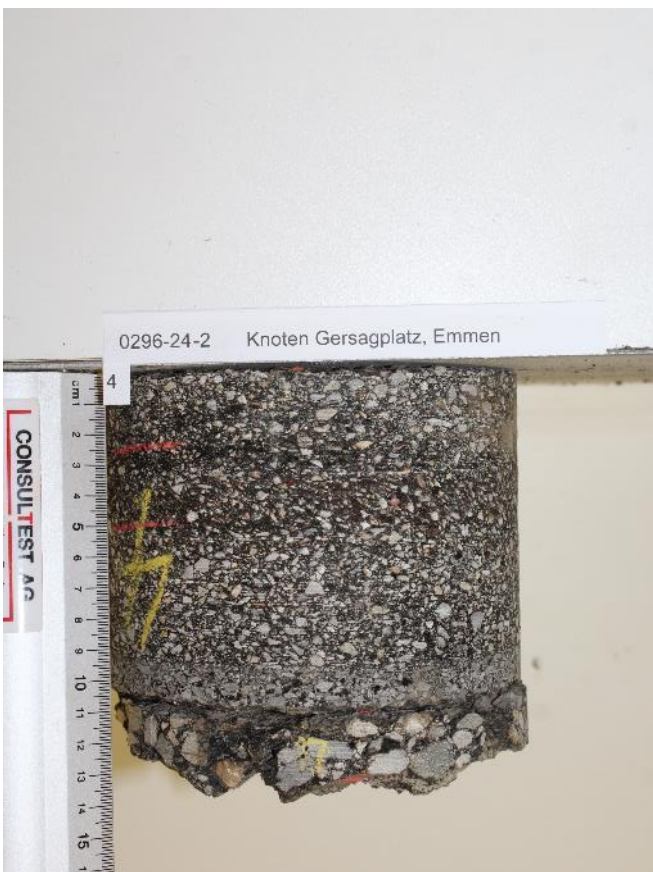
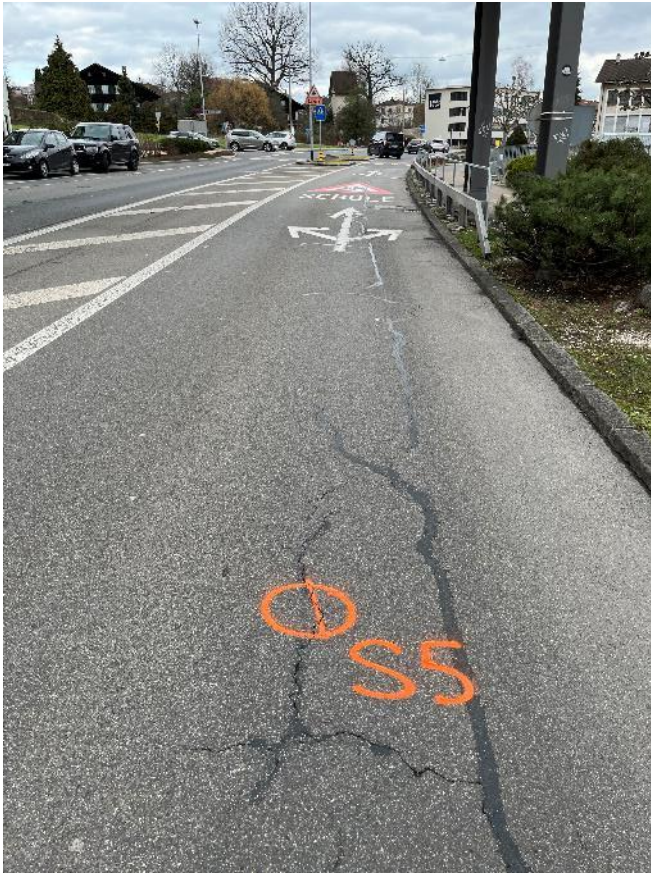
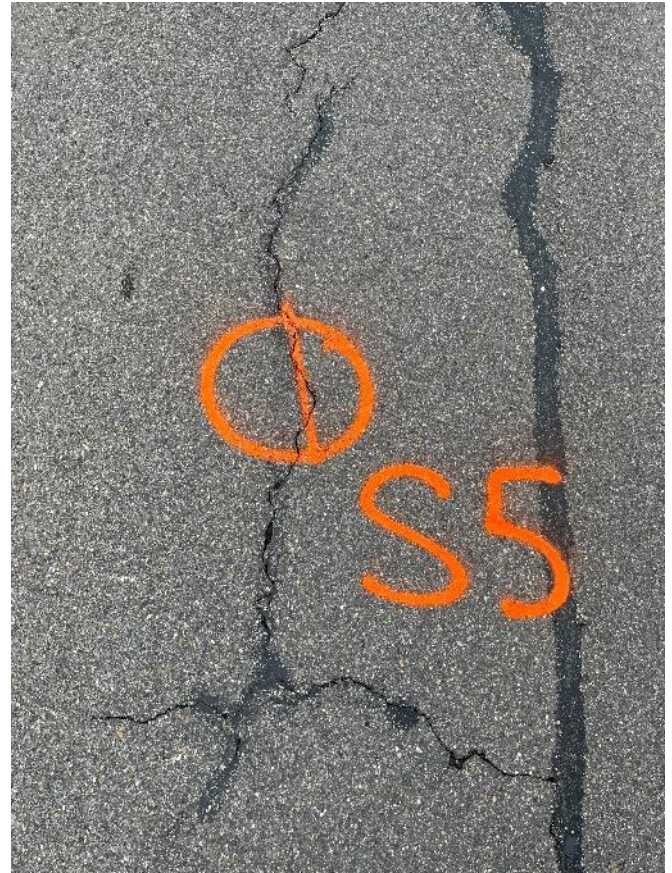
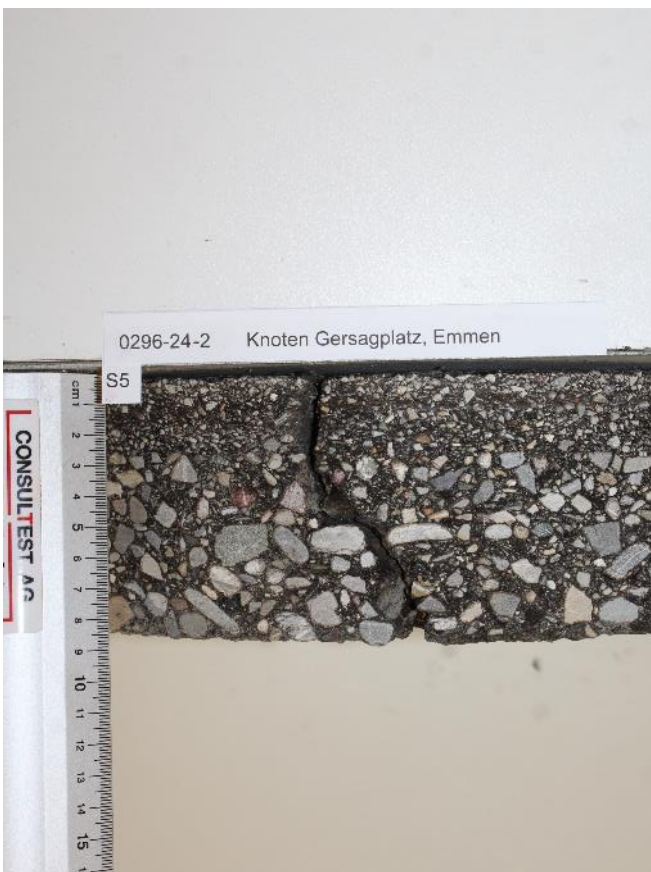
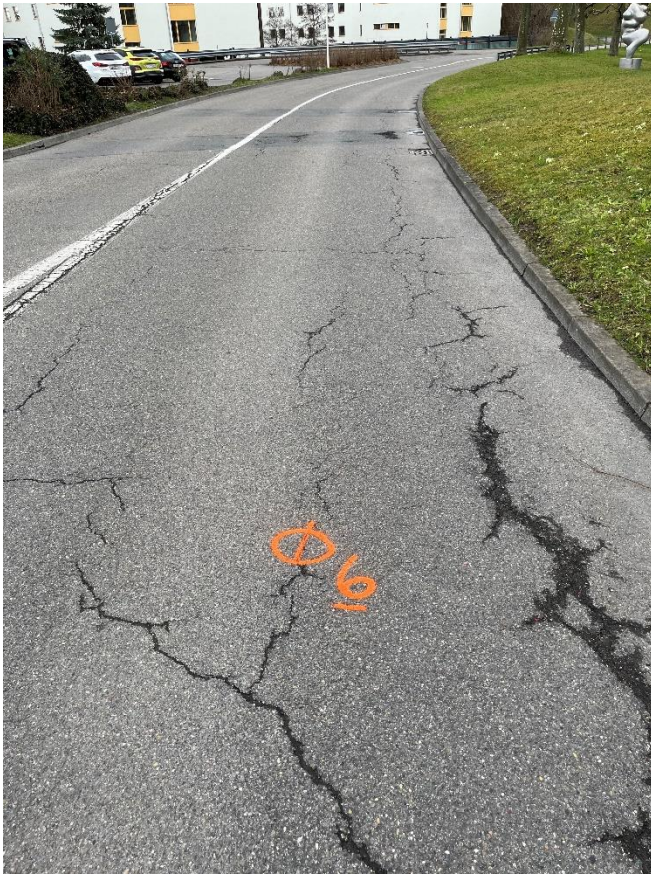
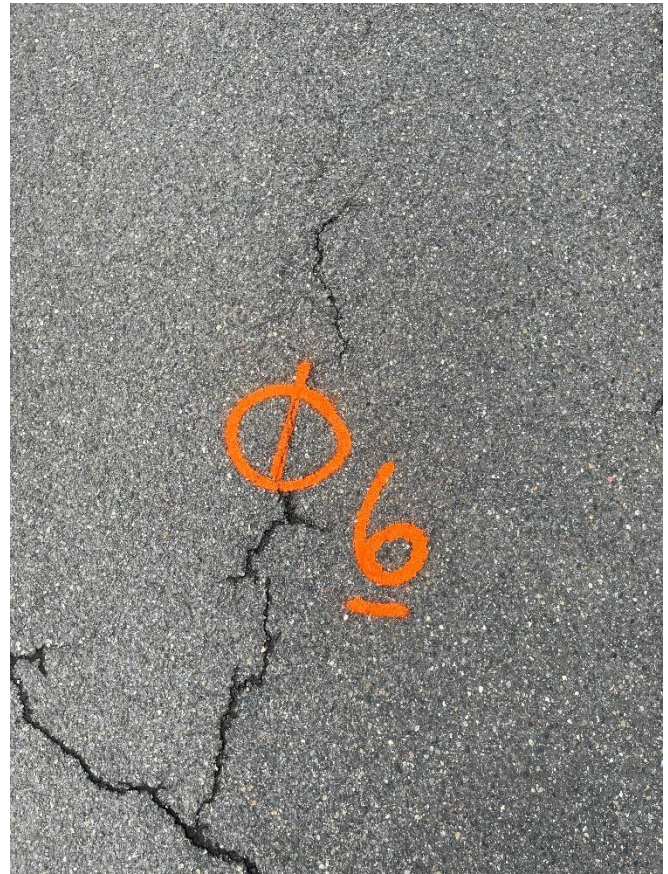
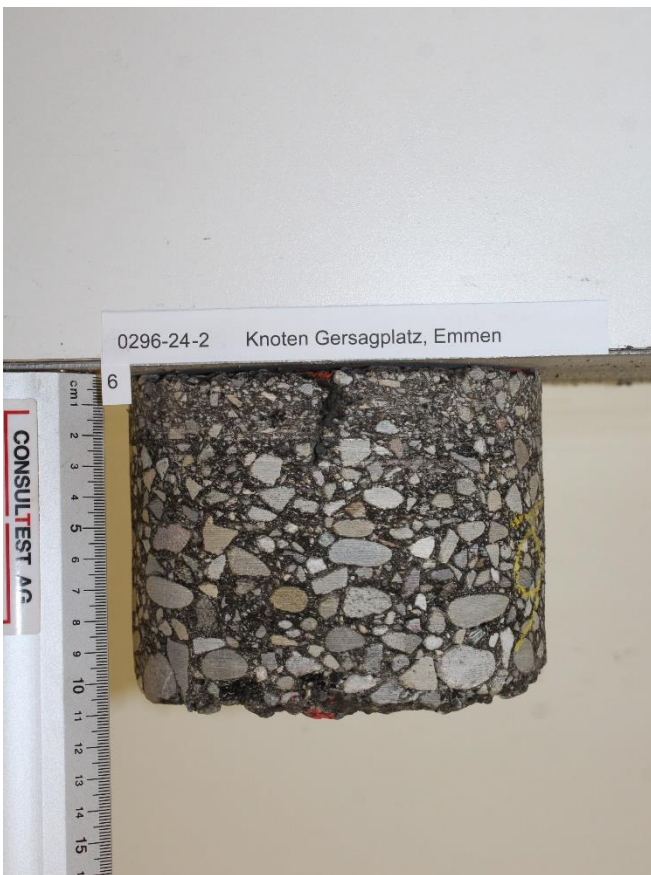
Zur Erfassung des Strassenoberbaus erfolgte am 26. Februar 2024 eine Bohrkampagne mit insgesamt zwei Probenahmen in Form von Bohrkernen mit Durchmesser 310 mm inklusive Sondierung der Foundationsschicht bis auf eine Tiefe von 60 cm ab Oberkante Belag. Bei beiden Sondierungen wurde zusätzlich auf der Planie eine LFG-Messung durchgeführt. Weiter wurden an vier Stellen der Belagsbohrungen in Form von Bohrkernen mit Durchmesser 150 mm durchgeführt. Die Lage der Sondierungen und Bohrkern geht aus dem Probenentnahmeplan in Beilage 1 und aus der Fotodokumentation in Beilage 6 hervor.
